## **Säkra bergslänter**

Kunskapsläget och fallstudier

**SGI Publikation 44**

**Linköping 2018**

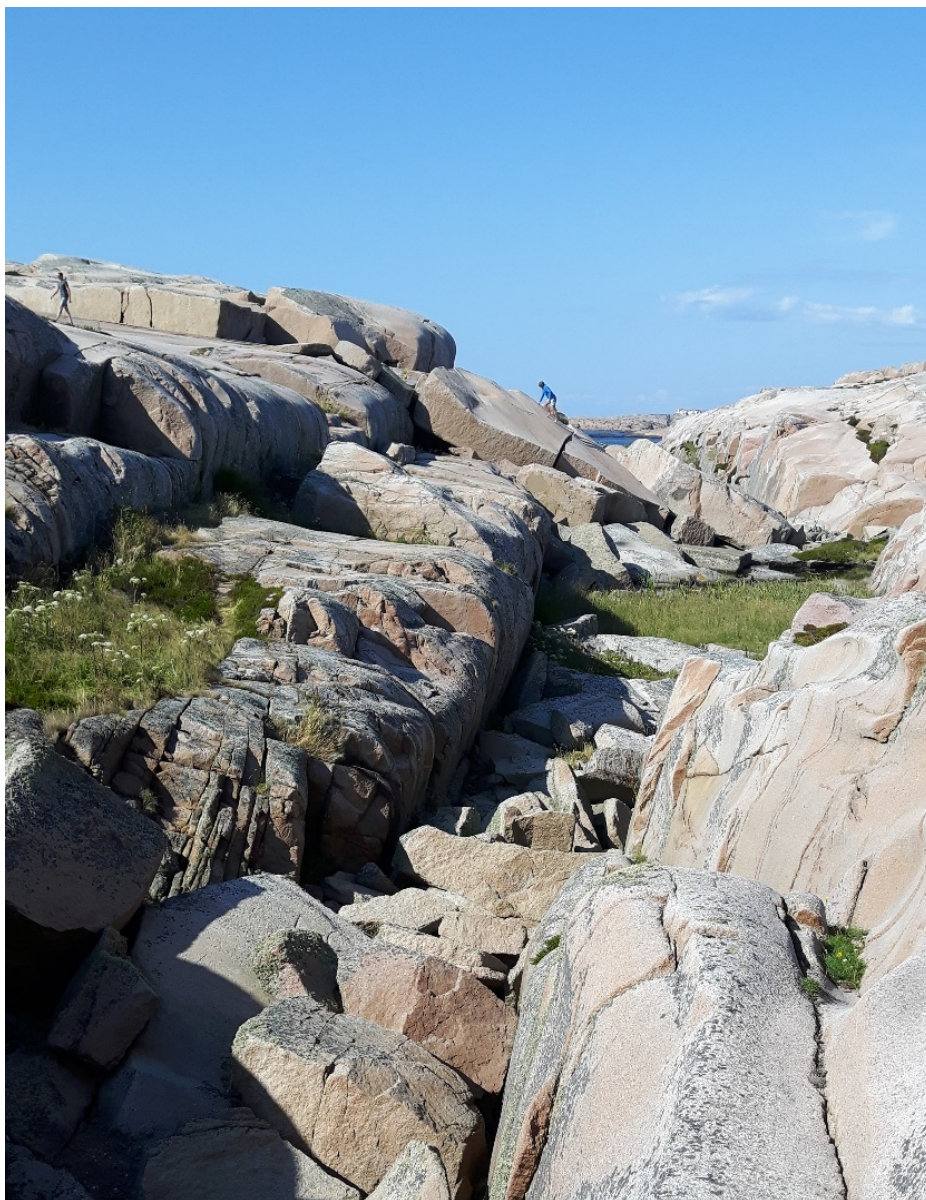
Figur 2. Senaste glaciationen lämnade på många håll en slipad, rundad bergyta där instabila block redan lossnat och ansamlats i lågpunkter Foto: Johan Berglund.

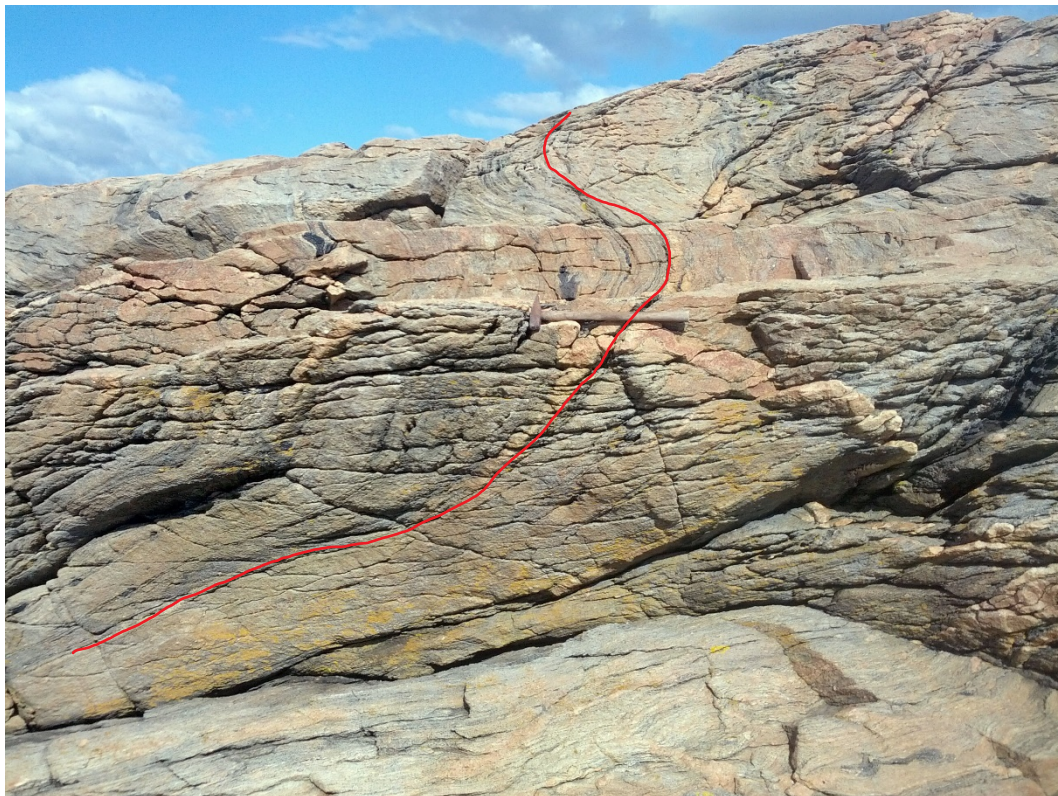
Figur 4. Exempel på komplex strukturgeologi, där svaghetsplan ibland följer den litologiska bandningen (röd linje), som här är veckad, ibland utvecklats helt oberoende av denna.  
Foto: Johan Berglund.

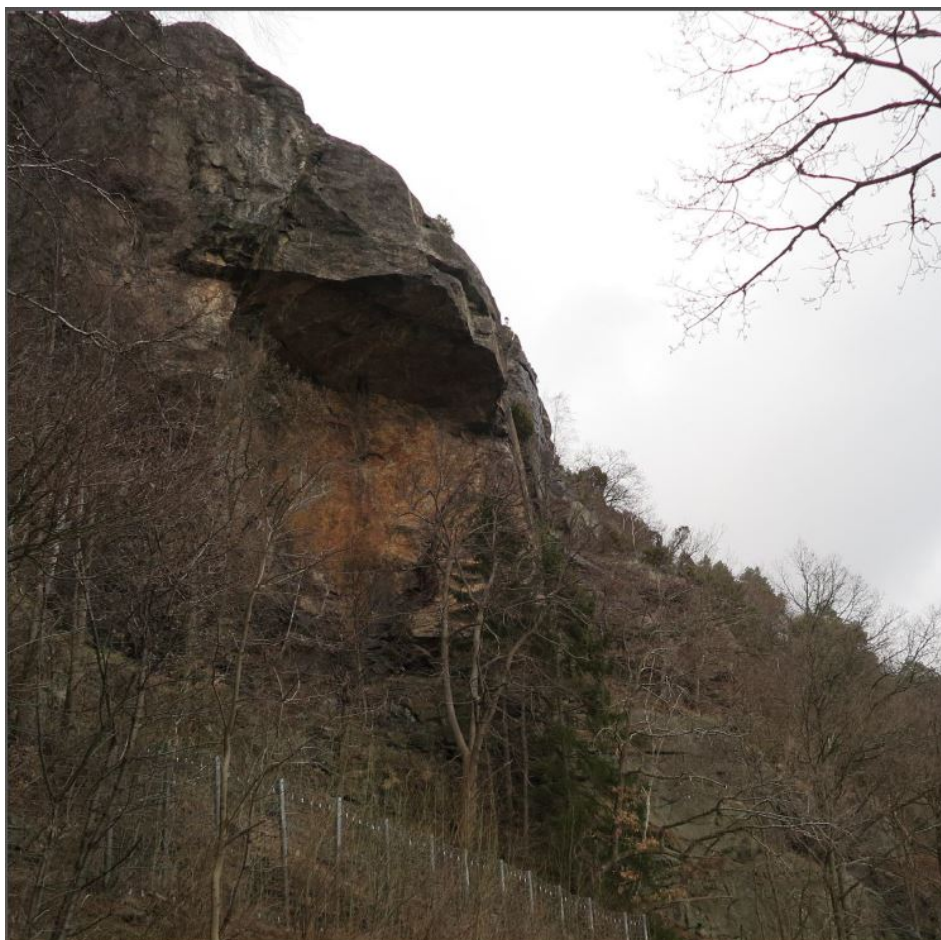
Figur 6. Foto taget ifrån vägen upp mot överhängen ("Näsan" i Figur 7). Foto: Johan Berglund.

Den cirka 60 meter höga och branta bergslänten ligger inom cirka 20 meter från vägbanan och har delvis överhäng (Figur 6). Även partier i slänten till vänster om Figur 6 har bedömts instabila. Bergslänten har en rashistorik som delvis är dokumenterad varifrån detaljer i denna beskrivning är hämtad, (WSP, 2016b). Redan 1904 skedde ett stort ras då överhängen på bilden bildades. De brunaktiga ytorna nedanför överhänget tros utgöra den gamla brottytan. Raset hade enligt äldre tidningsuppgifter ett direkt orsakssamband med det stora jordskalv som samtidigt inträffade utanför Kosteröarna, vilket troligen är det kraftigaste skalvet som drabbat vårt land de senaste hundra åren (har bedömts till magnitud  $\geq 5,4$  på Richterskalan).

Nuvarande insatser som påbörjats hösten 2017 är, förutom ovanstående historik, baserade på en förstudie under 2013 samt besiktningsarbeten och efterföljande analys av sannolikheten för att ras ska inträffa i det aktuella släntområdet. Den tidshorisont som låg till grund för analysen var en teknisk livslängd på 120 år, som motsvarar kravet TLK 120 i exempelvis Trafikverkets TRVK Tunnel 11 (Trafikverket 2011). Trots att risken för ras bedömdes som låg för överhänget i Figur 6, gjorde de stora osäkerheter som förelåg i denna bedömning att man ändå rekommenderade förstärkning med linstag för två större bergpartier, samt en kombination av bergrensning, bultning och nätning för resterande delen av område D i Figur 6.

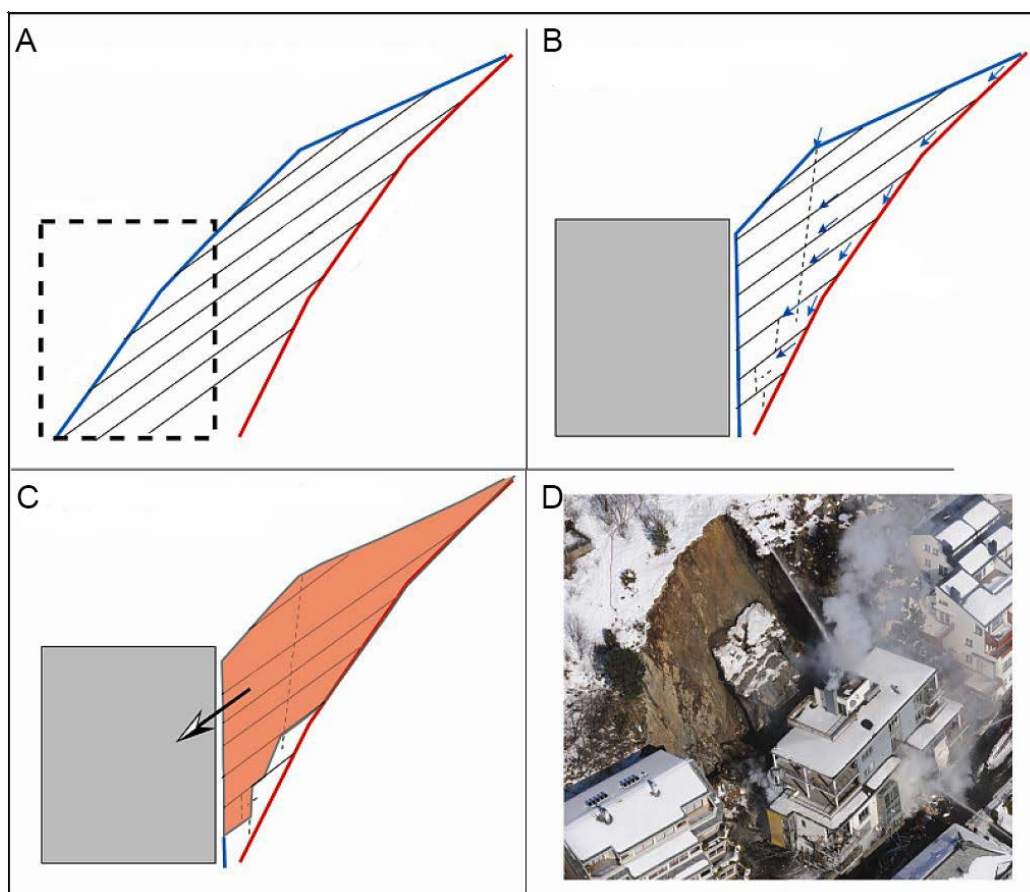
Strukturgeologin i rasområdet är inte extremt komplex eller ovanlig, men kritiska strukturer visade sig ha en mycket ogynnsam orientering (Figur 9) och dåliga hållfasthetsegenskaper, som successivt försämrades från byggnationstiden fram till då raset skedde. Mest avgörande var det bakre glidplanet, lokaliserat i en spricka som bedömdes av vissa som ett befintligt, geologiskt förkastningsplan. Planet fanns delvis blottlagt intill västra grannbyggnaden redan innan nybyggnationen inleddes. Vid tidigare byggnation av grannbyggnaden (till vänster i Figur 8) hade man bergschaktat in till svaghetsplanet, men på den aktuella tomten ligger planet längre in i berget och hade därför krävt mer omfattande bergschakt för att nås. Några kompletterande sprängningar genomfördes för att nå glidytor ("slepp") djupare in i berget, men bara i begränsad utsträckning.

Glidplanets egenskaper beskrivs som delvis uppkrossat och innehållande lermineral. Längre ner följde raset istället den geologiska lagringen, som åtföljs av en förskiffring, och övriga sprickset. Mineralogin i förskiffringen innehöll bland annat lermineral, varav en del med svällande egenskaper. Utöver dessa strukturer fanns två tydliga sprickset i berget, ett vertikalt ungefär vinkelrätt mot släntens riktning (i plan Figur 8). En större spricka i detta set begränsade raset i sidled mot öster (åt höger i Figur 8).

Figur 9. Illustration som visar hur utredningen bedömde att raset gått till. Se text för utförligare beskrivning. A: Blå linje = ursprunglig bergyta. Röd linje = glidplan. Streckad linje = kommande byggnad. Tunna svarta linjer = förskiffringssplan. B: Blå linje = schaktad bergyta. Streckade linjer = delvis öppna sprickor, nybildade sprickor i samband med eller påverkade av sprängning. Blå pilar = vattenvägar genom berggrunden. C: Färgat block = rasmassan. D: Flygbild efter raset. Figureerna hämtade ur Befring et al. (2008). Foto: Norsk polis helikoptertjänst.

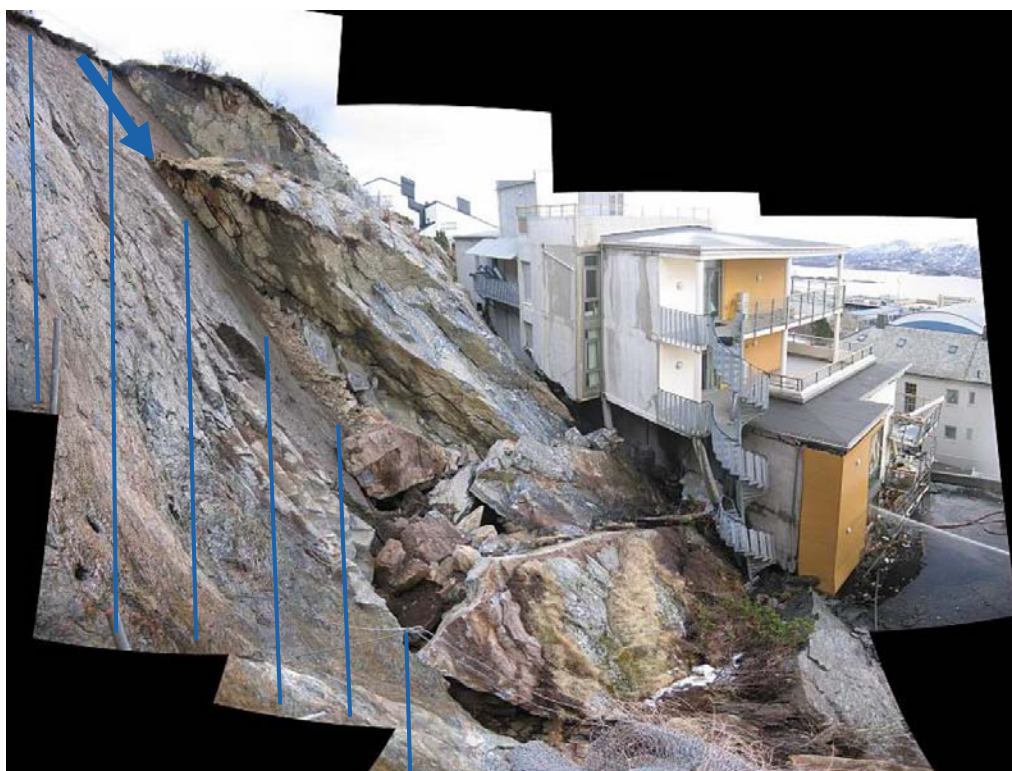
Under schaktningsarbetena sprängdes och bortforslades cirka 8 000 m<sup>3</sup> berg. De vibrationer och den sprängkraft som genereras i samband med sprängning genererar ofta en skadezon i det kvarstående berget, där porositeten längs svagare strukturer ökar och vissa nya sprickor bildas. En del av detta berg rensades bort genom skrotning. Hur omfattande skadezon och vattenflödet var i det aktuella fallet kan inte sägas vara visat. Bergschakten skapade också en förändrad spänningsbild i berget då det naturliga stödet för det högre liggande berget togs bort. De två processerna antogs ha skapat ett ökat vattenflöde genom berget (Figur 9B). Vattenflödet genom berget ger en degenerering av hållfastheten, framförallt genom erosion, genom svällande processer i lermineral längs sprickorna, samt genom återkommande frys/töcykler som skapar pådrivande krafter för brott längs sprickplanen, inte minst genom att ge förutsättningar för ett hydrostatiskt vattentryck motsvarande hela slänthöjden.

Figur 10. Sammansatta bilder tagna från grannfastigheten strax efter raset, med den drabbade byggnaden. Den blå pilen pekar på rasets överkant och även den blottlagda delen av glidytan är markerad. Figuren hämtad ur Befring et al. (2008), men blå markeringar är vårt tillägg.

För att förbättra stabiliteten i den färdigsprängda slänten utfördes bultförstärkning. Vid förstärkningen installerades 133 bultar (Ø25), med 3 och 4 meters längd, som gjöts in med cementbruk. Syftet med bultningen var framförallt att säkra potentiellt lokalt instabila block förorsakade av den sprickighet som beskrivits ovan. I den undre delen av slän-

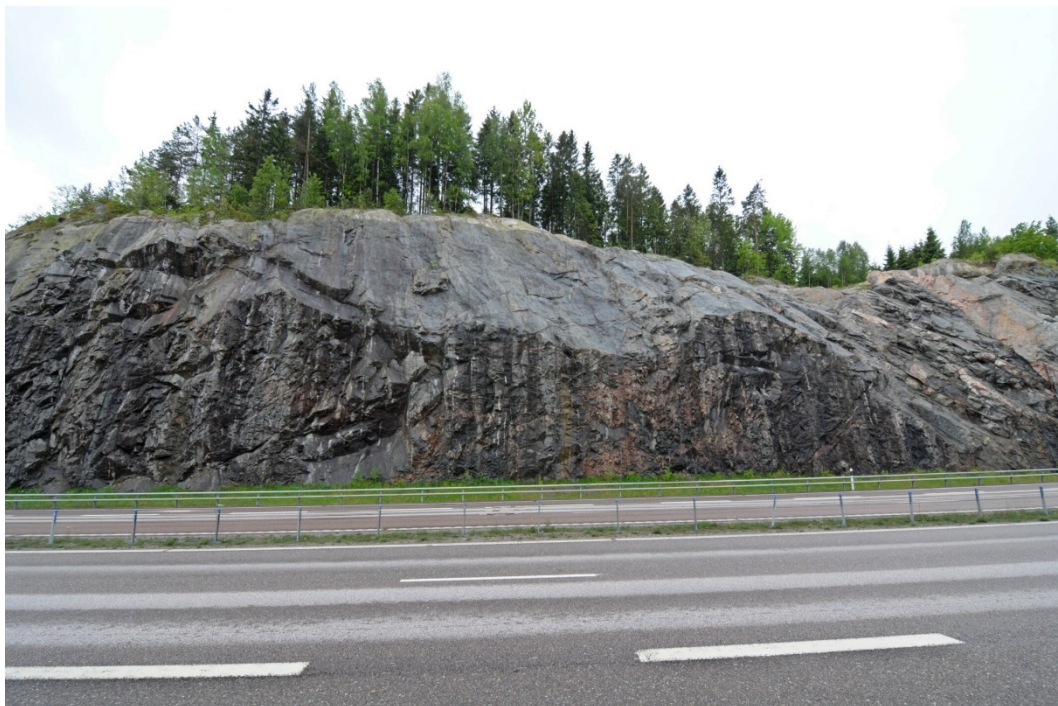
Figur 11. Slänten är sprängd med lutning 5:1, men här ses i övre delen en flackare lutning där ras under byggentreprenaden skedde utmed förskiffringsplan. Foto: Johan Berglund.

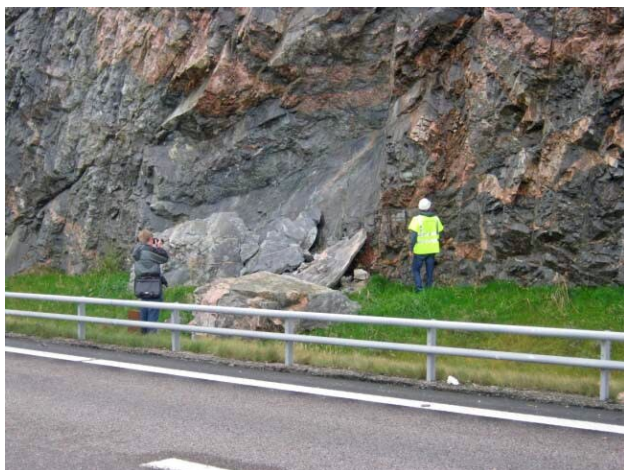
Figur 12. Mindre ras som initierade besiktning och efterföljande, omfattande entreprenad. Foto: Trafikverket.

Det beslöts mot bakgrund av händelserna 2011 och efterföljande besiktning att genomföra en omfattande entreprenad för att stabilisera bergslänten långsiktigt. Bygghandlingen omfattade både bergschakt genom sprängning, bergrensning och bultning. Den strategi som valdes för de kompletterande åtgärderna 2011 för de mest instabila och riskabla partierna i berget var att låta färdig bergslänt i större utsträckning följa naturliga strukturer i berget, vilket redan ursprungligt tekniska PM hade förordat snarare än en specifik sprängd skärningsvinkel. Arbetena startades med omfattande jordschakt och blottläggning av berget ovanför slänten. Detta var nödvändigt för att kunna lokalisera de strukturer som utgjorde naturliga svaghetsplan i berget och för att kunna placera borrhål för sprängning på ett optimalt sätt i förhållande till dessa. Man ville också undvika att jordmassor följde med sprängstensmassorna ner mot vägen.

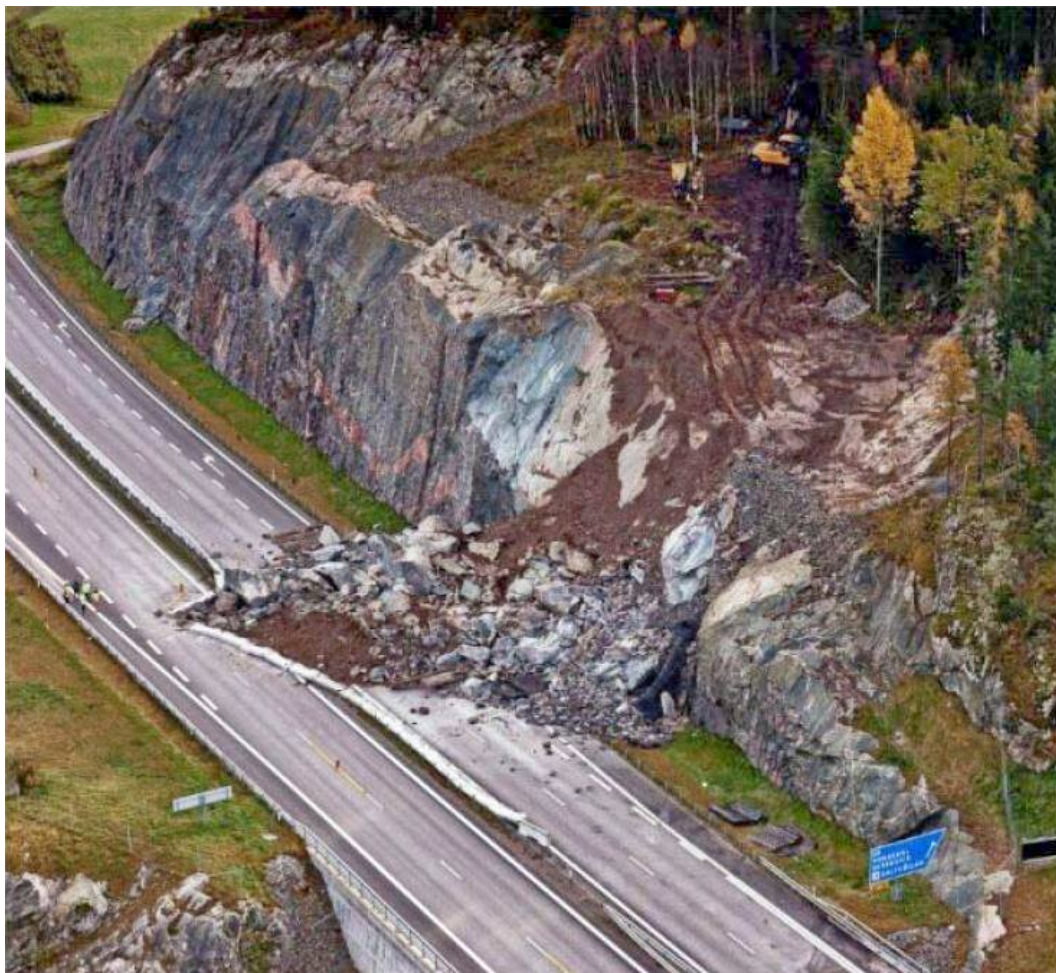
I samband med sprängningsarbeten under denna entreprenad inträffade ett större oplanerat ras, utöver det som föll ut i själva sprängsalvan som detonerat strax innan (Figur 13), vilket beskrivs under rasanalysen nedan. Efterföljande arbeten i entreprenaden fullföljdes som planerat med den färdigskrotade slänten, nu förstärkt med 228 bultar med längder upp till 6 meter långa bult med tanke på storstabiliteten.

Figur 13. Vid det oplanerade raset under arbetet med kompletterande förstärkning 2011, var körfältet närmast berget avstängt, men däremot inte det andra körfältet. Rasmassorna på bilden innefattar både det som föll ut i samband med sprängning och det som rasade strax efter. Foto: Trafikverket.

Den direkta anledningen till raset efter sprängningen var att det vid sprängningen gick ut spränggaser framför salvan som lyfte delar av berget längs med sprickplanet. Stödjande delar av bergpartiet hamnade då ur sitt ursprungliga läge vilket ledde till en reducerad friktionsvinkel.

Efter raset blev det tydligt att existerande bultar som satt i skärningen för att låsa mindre block inte gick igenom det sprickplan som berget rasade ut efter. Bergets stabilitet visade sig vara sämre än den bedömning som gjordes innan sprängningen. I efterhand kan konstateras att det hade varit mer lämpligt att spränga ner hela bergskivan i en salva istället för att spränga ner den i partier.

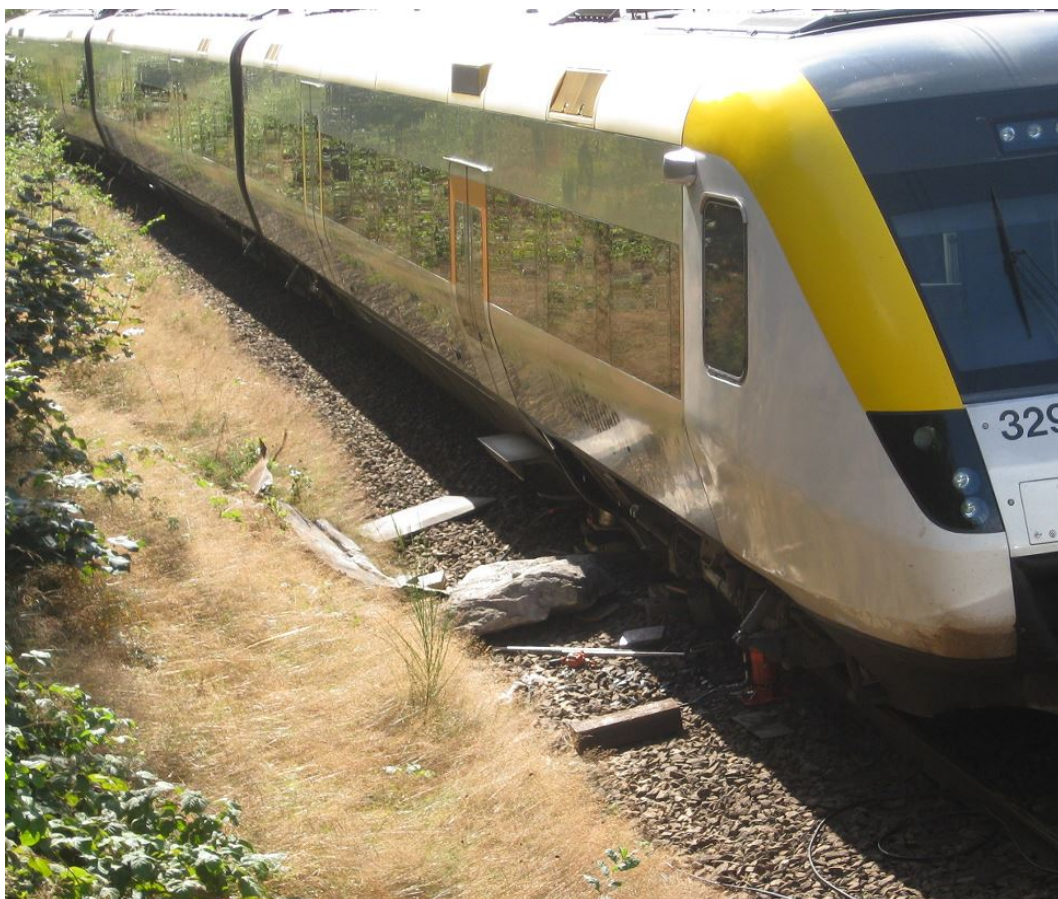
För att nå fram till järnvägen i det aktuella läget fanns det klara tecken på att blocket ställt sig på högkant när det nådde skogsridån. Både trädet med avskalad bark, det generella avståndet mellan träd i området och den bedömda formen och storleken tyder på att blocket i den nedre delen av slänten ställt sig på högkant och rullat genom skogsdungen vidare mot rälen.

Figur 14. På bilden syns blocket där det slutligen hamnade efter att tåget släpat det med sig och fått stopp. Foto: Hans Hargelius.

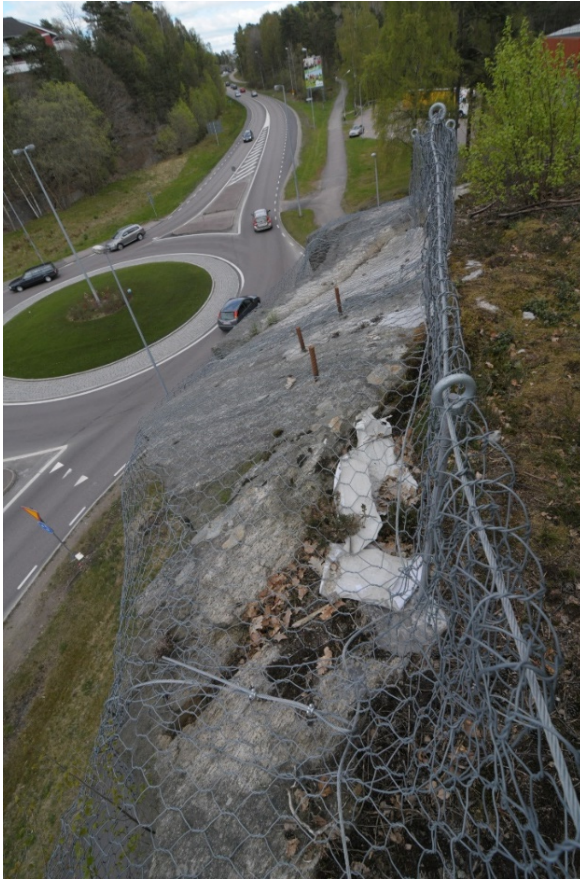
Det mesta tyder på att förstärkningsåtgärder i stort sett saknades efter den initiala bergschakten (enligt Bergab, 2012a), utöver några vertikala förankringsstag satta från överkant på slänten (se Figur 15). Underlag för design och riskbedömning har inte påträffats, men utformningen bör betyda att slänten bedömts stabil i det skick den konstruerades. kommer från de arbeten och den dokumentation som följde efter de inträffade rasen. Avståndet mellan bilväg och GC-väg är flera meter, vilket tillsammans med GC-vägens bredd gör att risker för biltrafik från den aktuella slänten kan bortses från. Däremot ligger slänten i direkt anslutning till GC-vägen och är sprängd i en lutning på 10:1, som motsvarar drygt 80 grader. Berget fortsätter att luta uppåt från toppen på den schaktade delen, in i den bakomliggande skogen där tjockare jordlager successivt överlagrar berget. Bergrensning har enbart skett 0,5-1 meter ovan slänt (Figur 15). Slänten är i detta läge som högst, cirka 12 meter.

Figur 15. Ovansidan på slänten efter slutlig förstärkning 2016. Tre rostfärgade förankringsstag ses centralt i bilden. Foto: Johan Berglund.

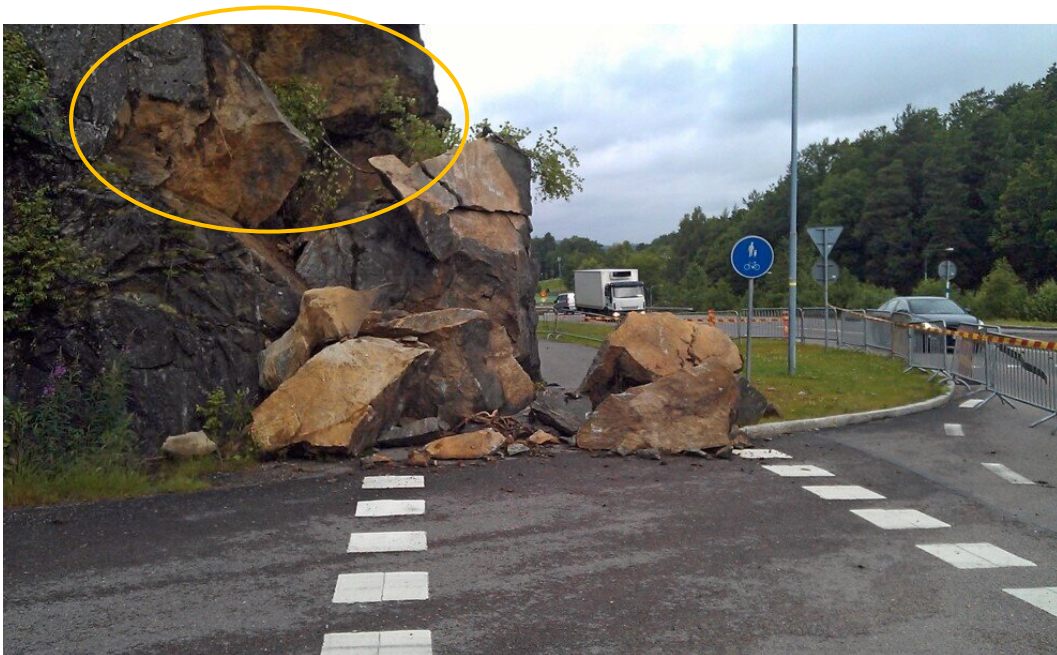
Figur 16. Första raset, 2012. Åt vänster i bild går en mindre infart till parkeringsplats och panncentral. De övre delarna (gulmarkerat) rasade 2015. Foto: Partille kommun.

I juni 2012 inträffade ett ras då cirka 30 m<sup>3</sup> rasade ner och hamnade på GC-vägen (Figur 16), varav ett av blocken uppskattades till cirka 25 m<sup>3</sup>. Det genomfördes då en besiktning och ett åtgärdsförslag togs fram som sedan blev underlag för efterföljande förstärkningsarbete och övriga riskreducerande åtgärder. Efter rensning av rasmassor genomfördes viss sprängning och efterföljande handskrotning. Total förstärktes sedan det kvarvarande berget med 35 bultar, upp till 4 meter långa. SGI har inte tagit del av slutbesiktningen av genomförda arbeten.

Det andra raset skedde alltså även det under sommaren, nu 2015. Det var delen högre upp i samma hörn som föll ut denna gång och det var liknande strukturer som begränsade rassmassorna i bakkant, det vill säga dels sprickplan lutande ut mot GC-vägen och dels brantstående plan ungefär parallella med GC-vägen.

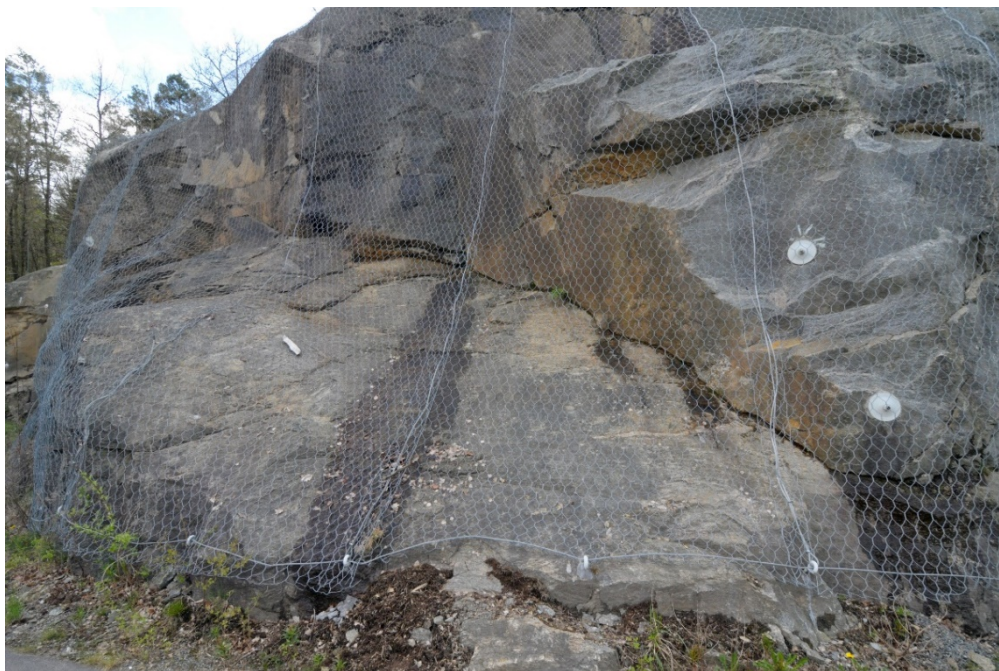
Figur 18. Bild på hörnet i slänten, efter utförd förstärkning 2015. Foto: Johan Berglund.

De åtgärder som genomfördes var först en ganska omfattande skrotning i hela slänten, där en del partier som bedömdes instabila också schaktades ner. Dels nätades och bultades hela den branta delen av slänten, inklusive hörnet där rasen ägt rum (Figur 18). I överkant slänt sattes även nätskydd med öglebult för att hindra nedfall av olika slag från den ovanliggande, fortsatta slänten (Figur 15). Totalt sattes nu 47 bultar med upp till 6 meters längd. Slänten med utförd förstärkning slutbesiktigades 2016 med bara mindre anmärkningar.
