**Arbetsrapport 8**  
1998-04-03

**KC-pelarförstärkning av instabil  
slänt. E4, delen Nyland - Ullånger,  
Västernorrlands län.  
Åtgärder och mätningar.**

**Leif Viberg  
Bertil Eriksson  
Stefan Johansson**

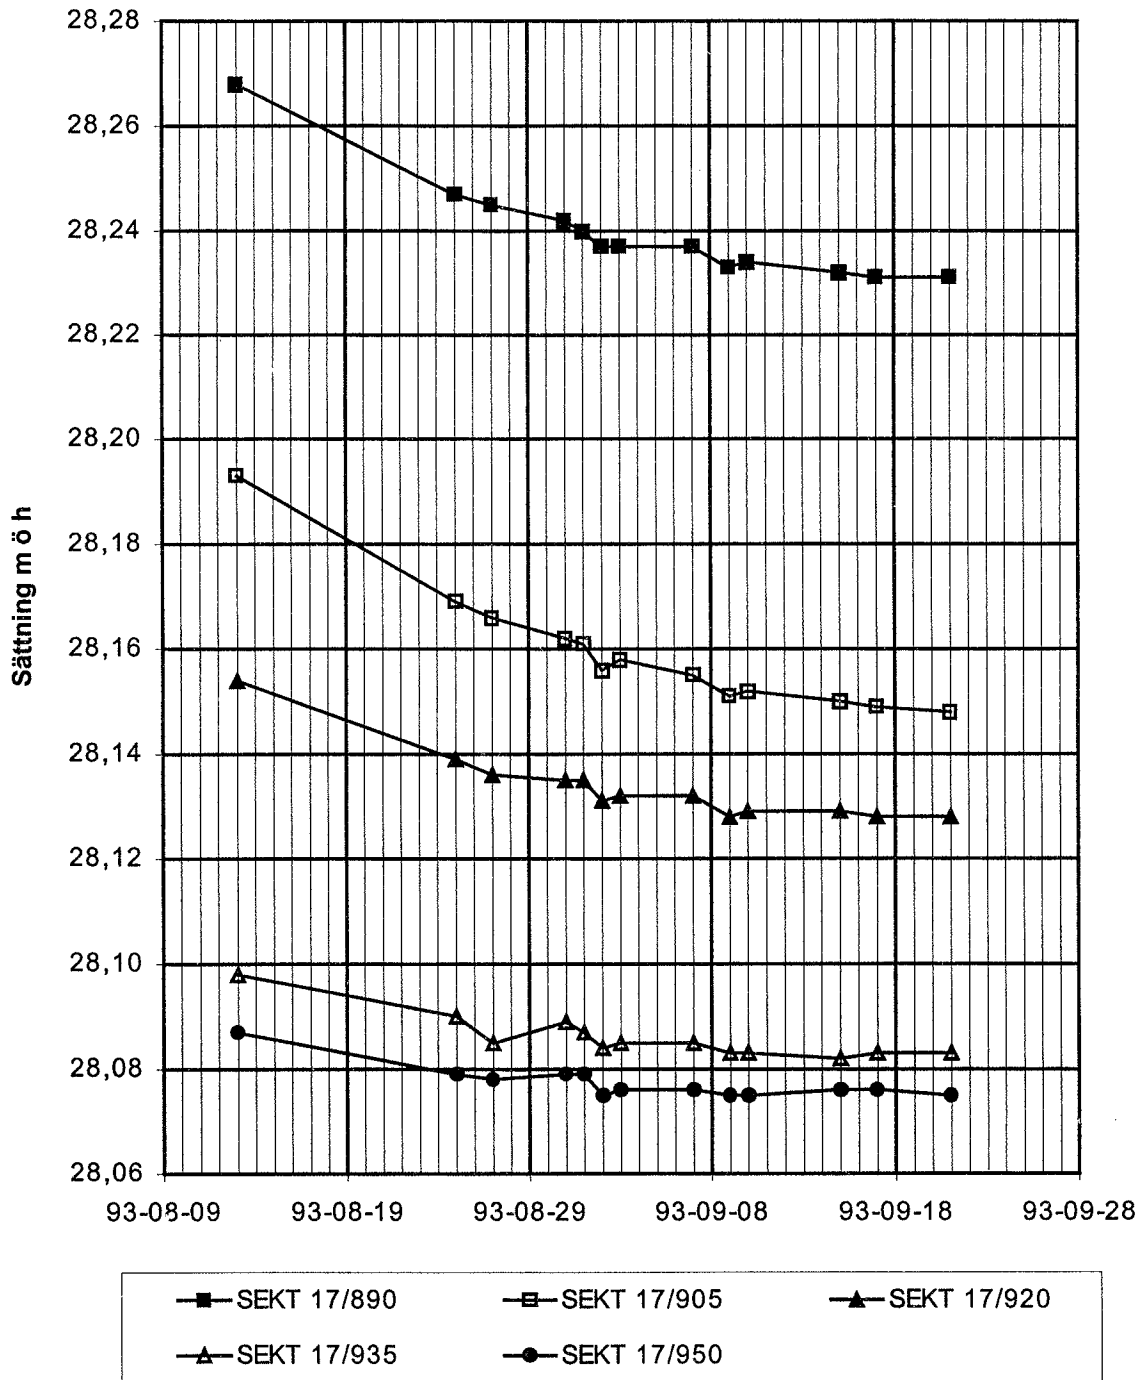
Resultaten av sättningsmätningarna på provbanken redovisas i FIGUR 4:1. Maximal sättning var ca 5 cm. Rörelserna bedömdes inte vara förknippade med dålig släntstabilitet utan bedömdes utgöras av vertikala konsoliderings- och krypsättningar. Efter drygt en månads liggetid hade sättningarna upphört, provbanken kunde tas bort och trafiken släppas på.

FIGUR 4:1. Mätning av sättningar hos testbanken. Maximal sättning uppgår till ca 5 cm.

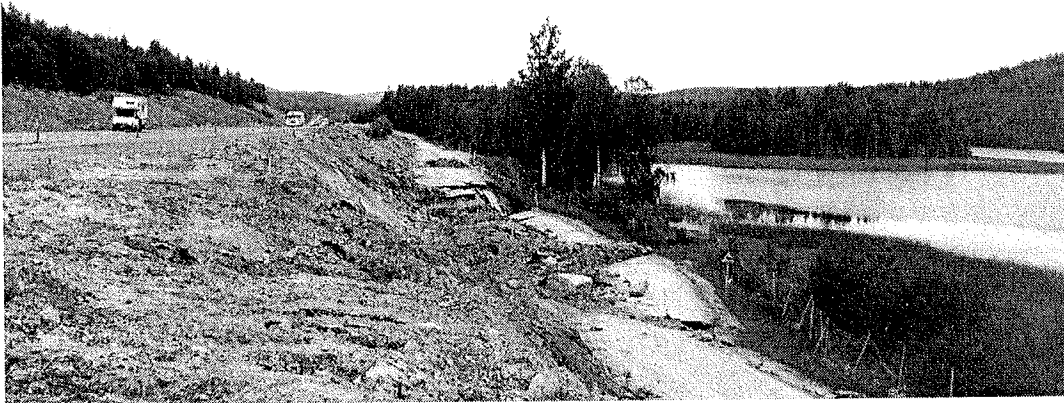
Ett skred inträffade 1993-06-21 vid Humpsjön strax söder om Ullånger, Västernorrlands län, nedanför E4:s bankslänt på sträckan cirka 17/865-17/970, FIGUR B1:2-6. Vid skredet

förflyttades den tidigare, vid tiden för skredet övergivna E4:an nedåt mot Humpsjön. Maximal förflyttning i sidled är ca 10 m i sektion 17/910 och nedsjunkningen syns som mest vara 1 à 2 meter.

FIGUR B1:2 Skredet vid Humpsjön.

Vid Humpsjön utfördes utskiftning av vägbanksmaterialet mot sprängsten närmast skredet och den nya banken provbelastades.

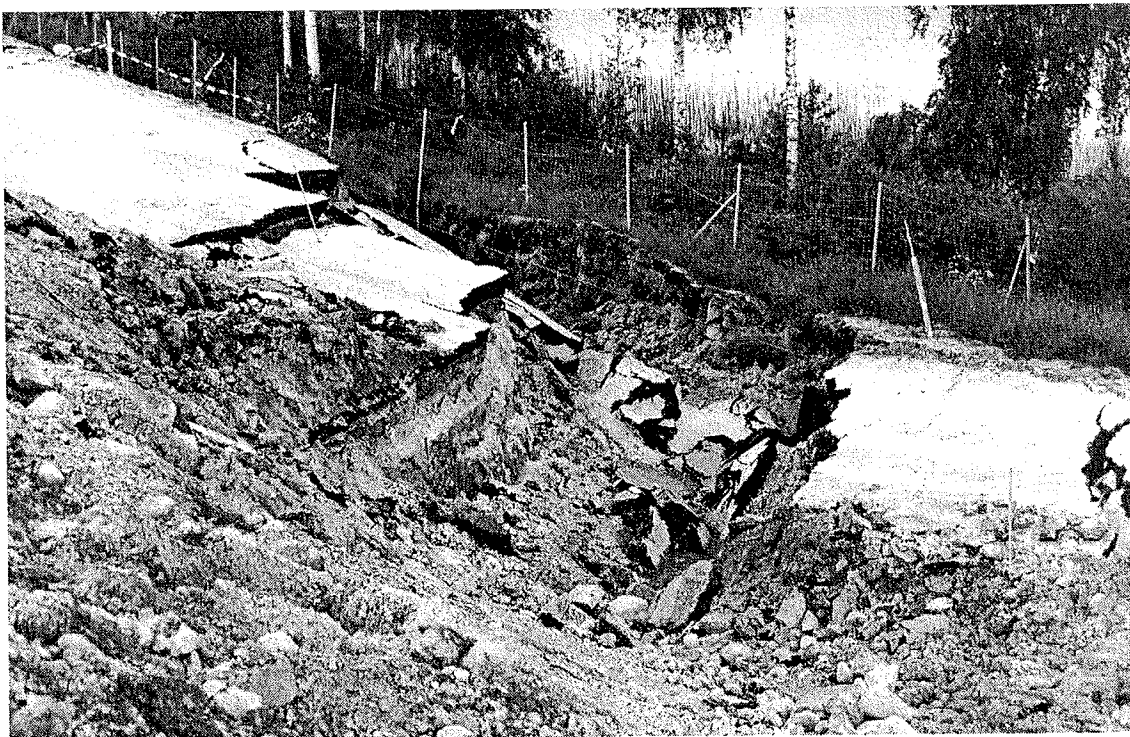
FIGUR B1:3 Humpsjön. Skredets norra del.

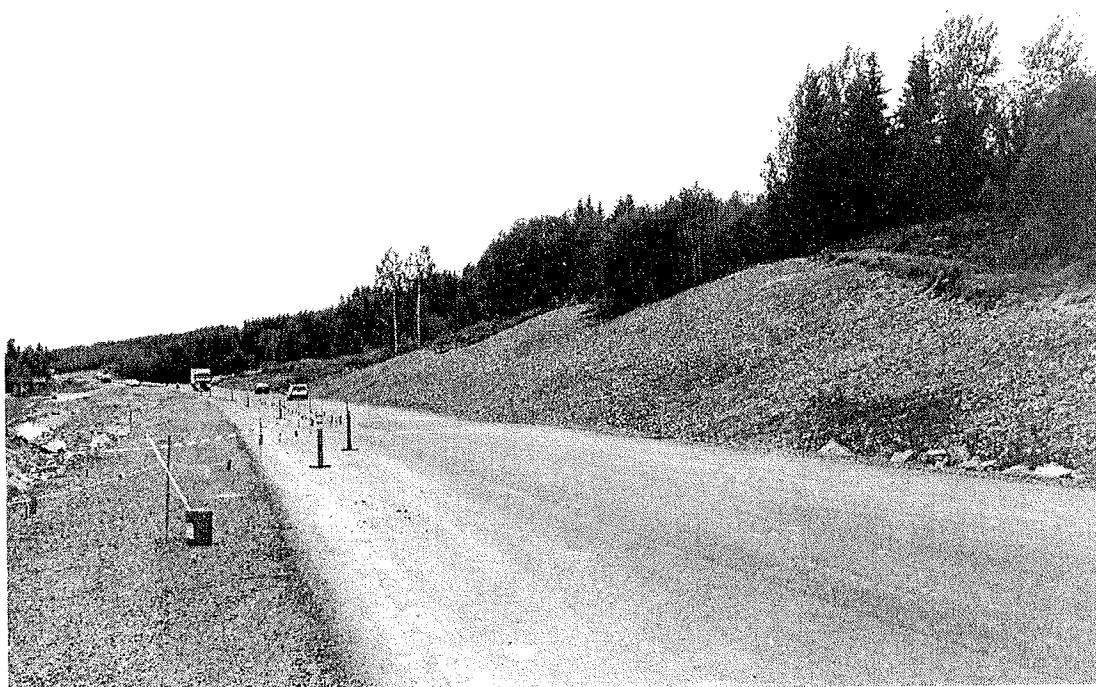
FIGUR B1:4 Humpsjön. Översikt av skärningen i den övre slänten. Mörkare partier antyder utsipprande grundvatten.

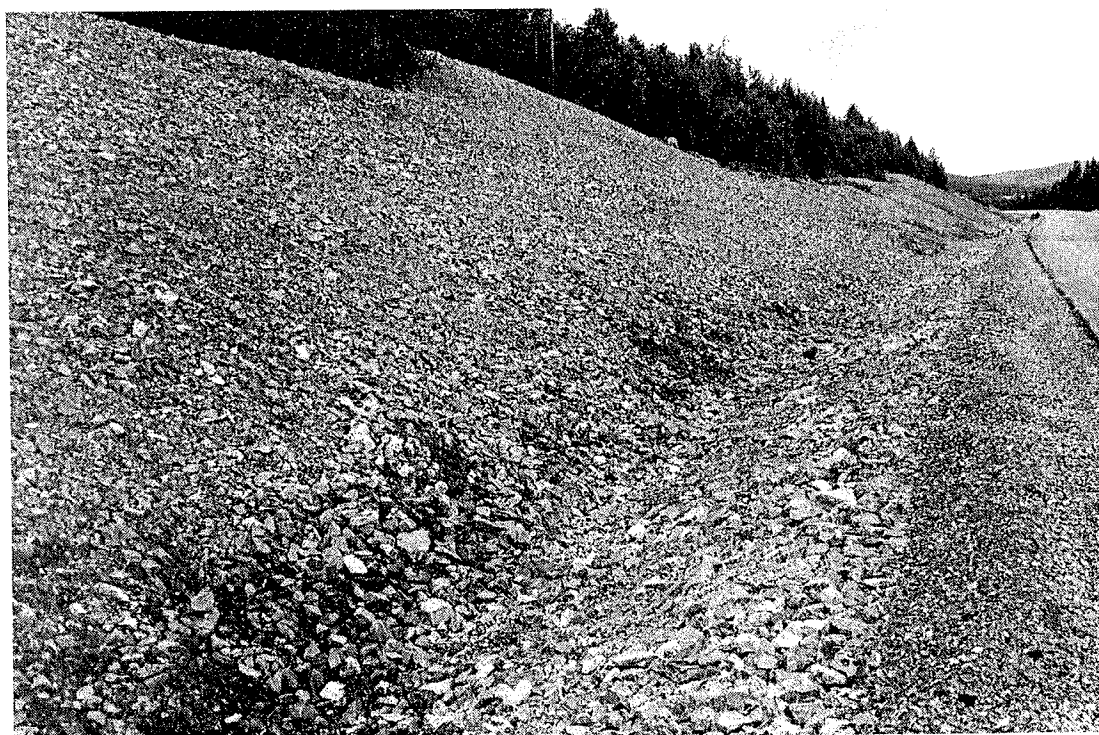
FIGUR B1:5 Humpsjön. Detalj av den övre skärningsslänten. Mörkare partier antyder utsipprande grundvatten.

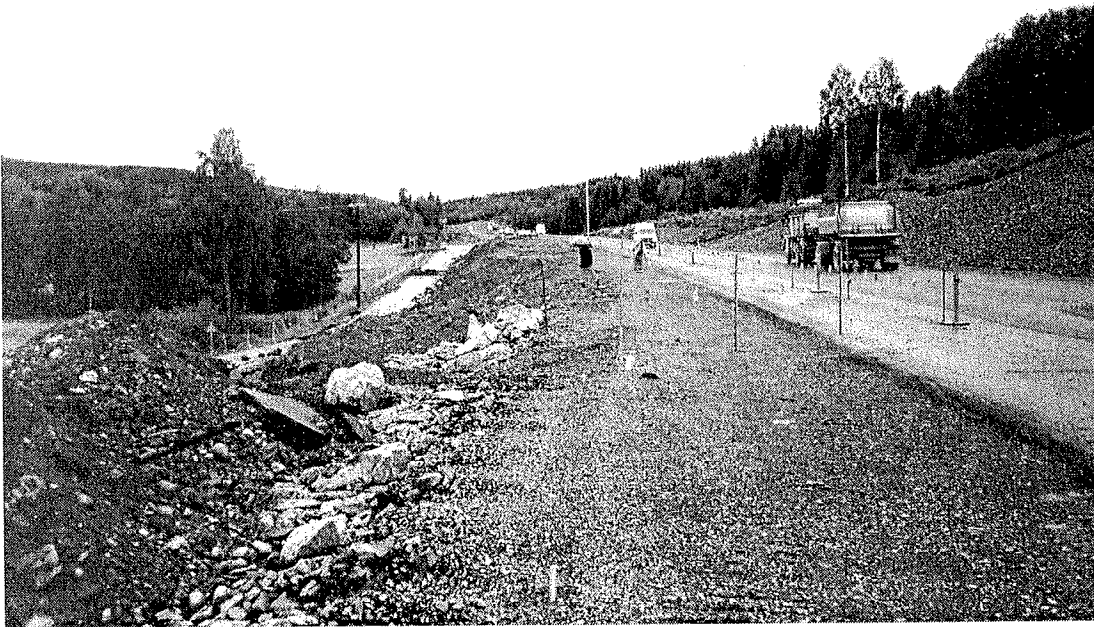
FIGUR B1:6 Humpsjön. Övervakning genom avvägning av mätdubbar.

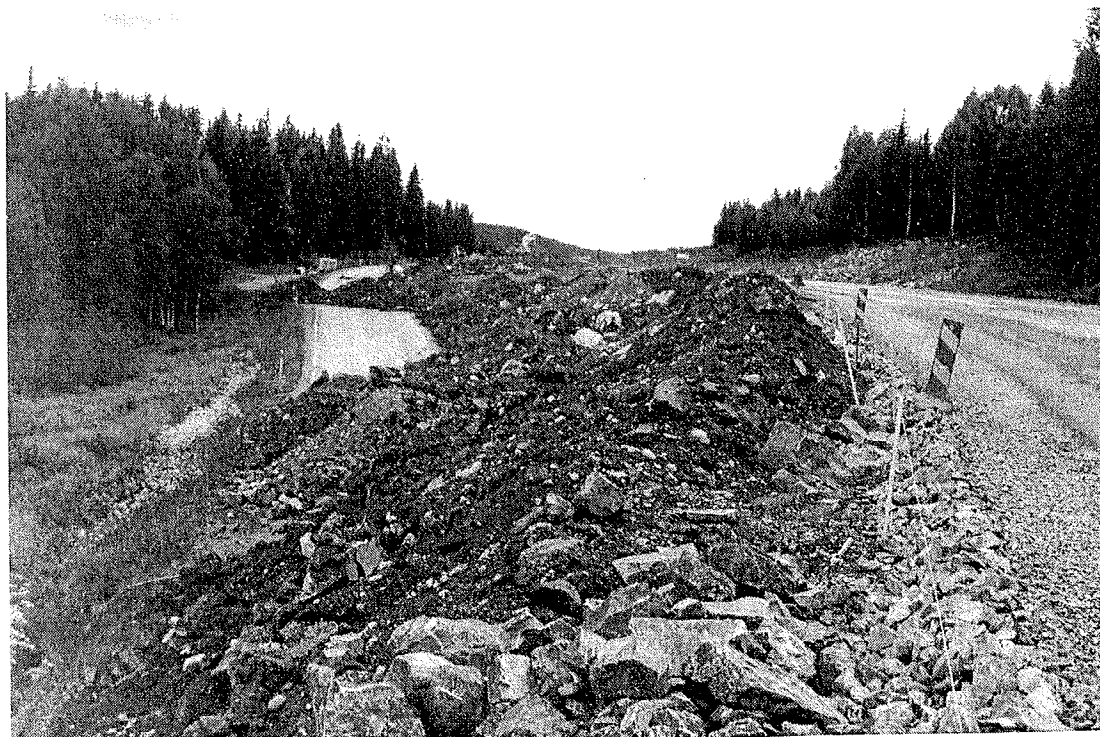
FIGUR B1:7 Översikt av avsnittet vid Prästjärn mot söder. Gamla E4 ligger till vänster nedanför nya E4:s slänt och Prästjärn ligger ytterligare till vänster utanför bilden. Till höger om nya E4 skymtar skärningslänt i morän.

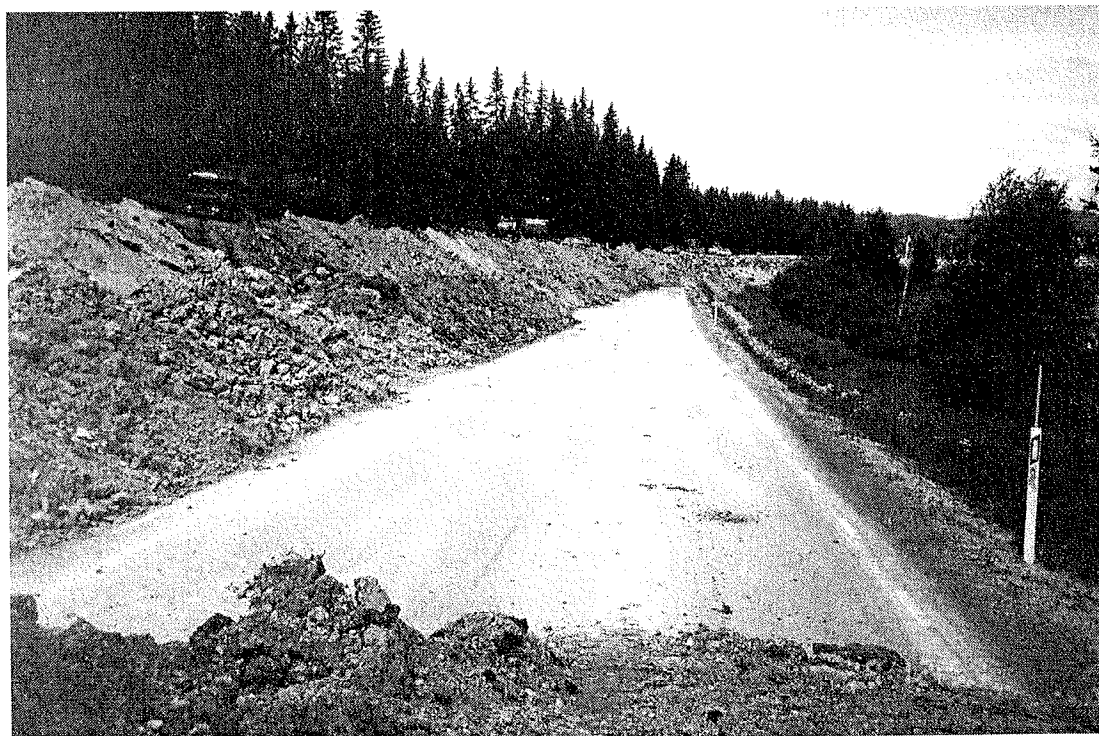
FIGUR B1:8 Gamla E4 nedanför nya E4. Prästjärn ligger till höger utanför bilden.

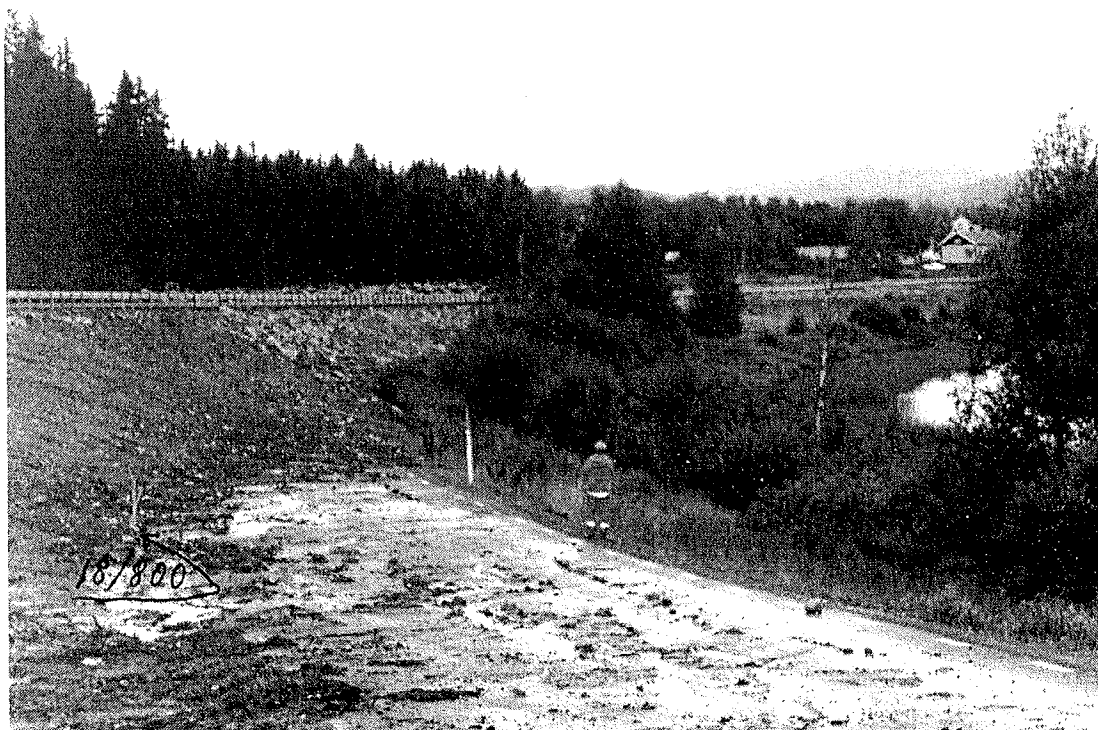
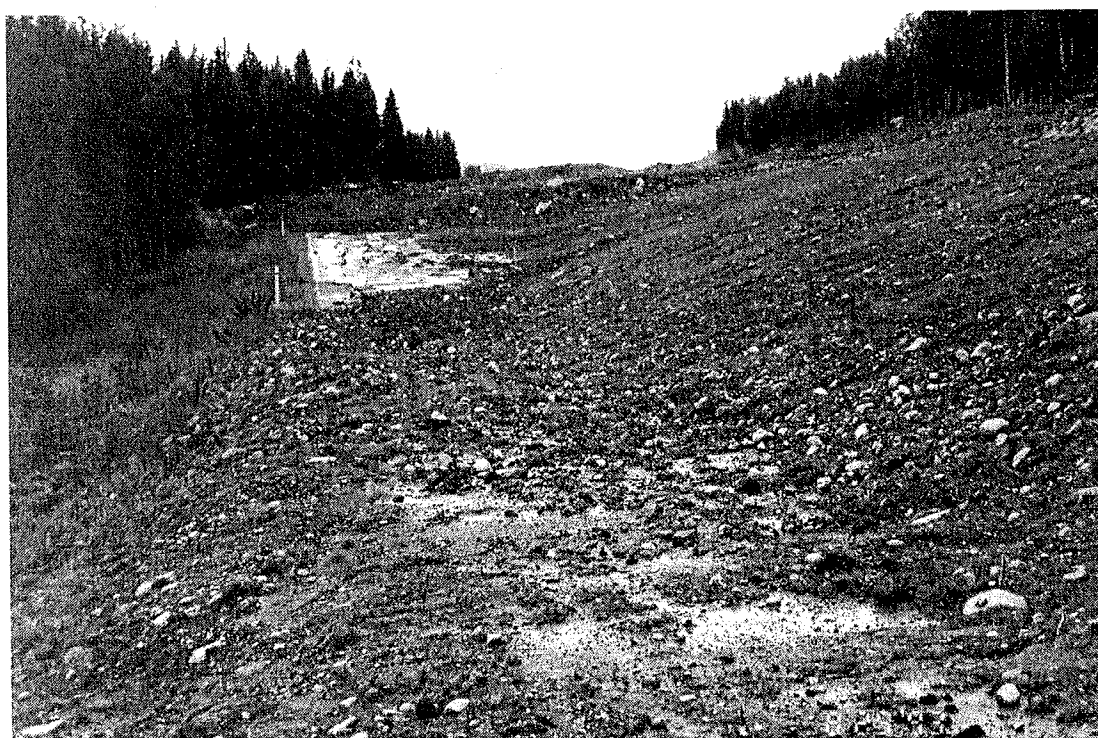
FIGUR B1:9 Norra den av avsnittet vid Prästtjärn. Vy mot söder.

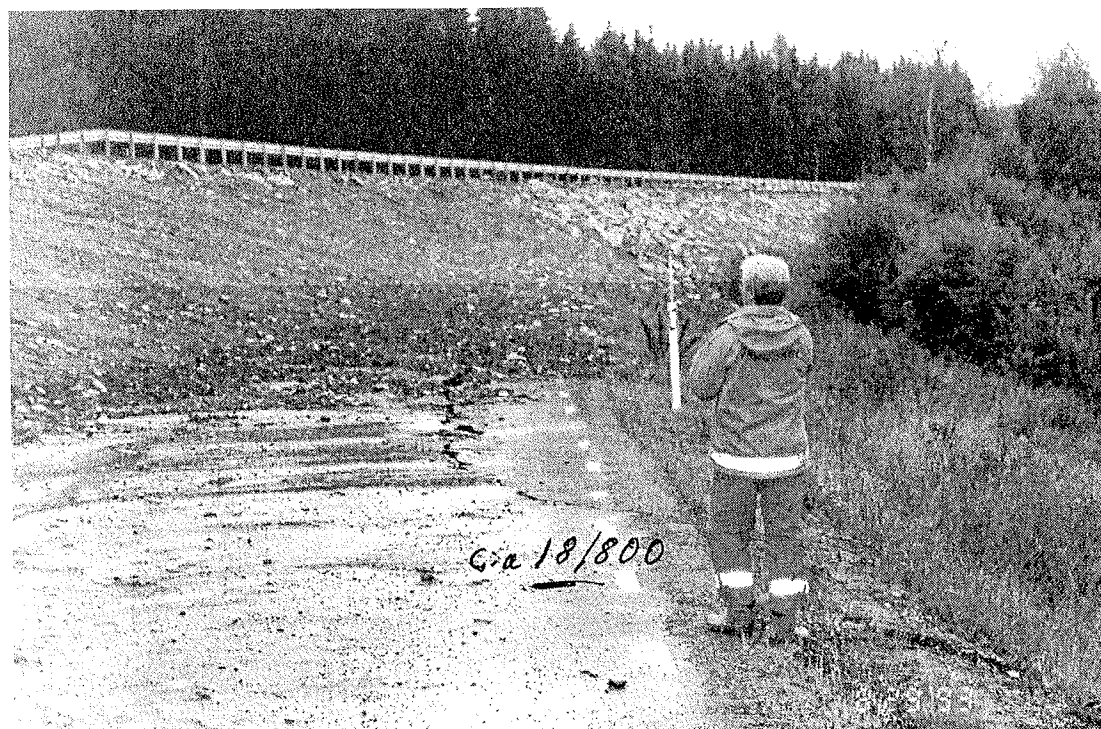
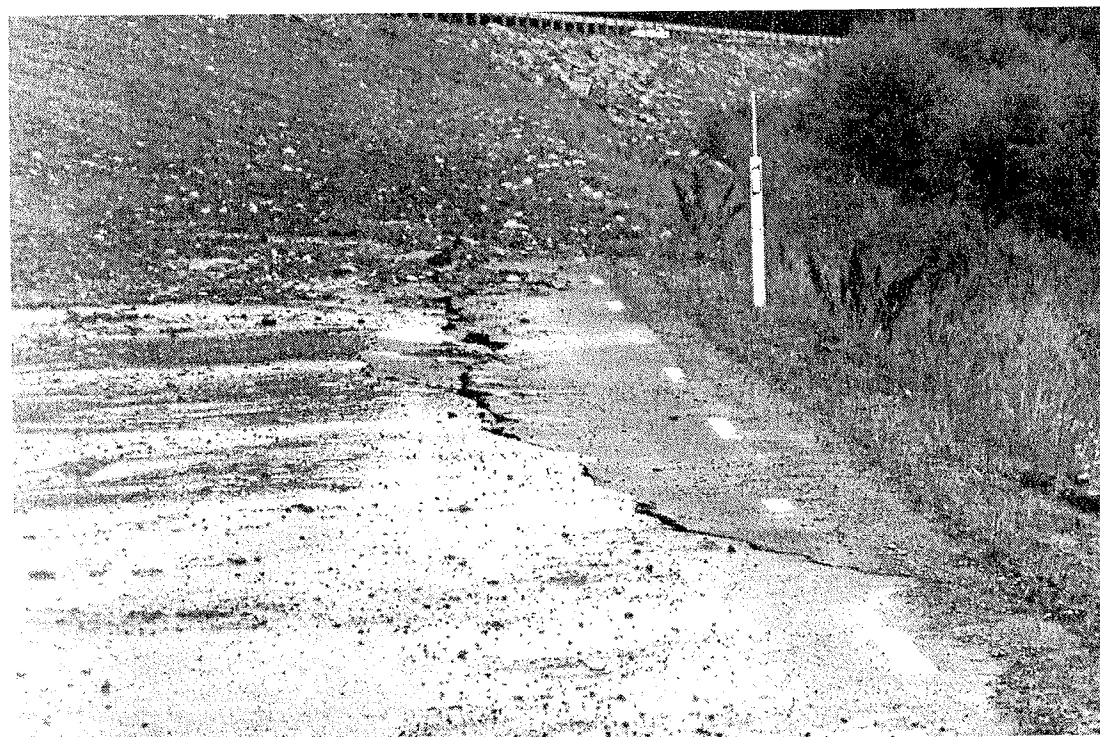
I slutet av augusti 1993 upptäcktes en ca 80 m lång spricka i den äldre, övergivna, E4-vägbanken vid Prästjärn, FIGUR B1:10. Sprickan löpte mellan sektionerna 18/800 och 18/880. Den äldre vägbanken ligger direkt i anslutning till den nybyggda E4, vars yttre slänt delvis ligger på den äldre vägbanken. Platsen ligger i direkt anslutning till då pågående nybyggnad av E4. Trafiken hade släppts på den nybyggda E4, vars profilplan ligger 3-5 m högre än gamla E4. Nya E4:s släntfot täcker delvis gamla E4. Mätningar av såväl grundvattennivå som rörelser påbörjades omgående. Dessutom avstängdes delen av E4 närmast området

FIGUR B1:10 Prästjärn. Spricka i gamla E4 1993-09-06. Vy mot norr.

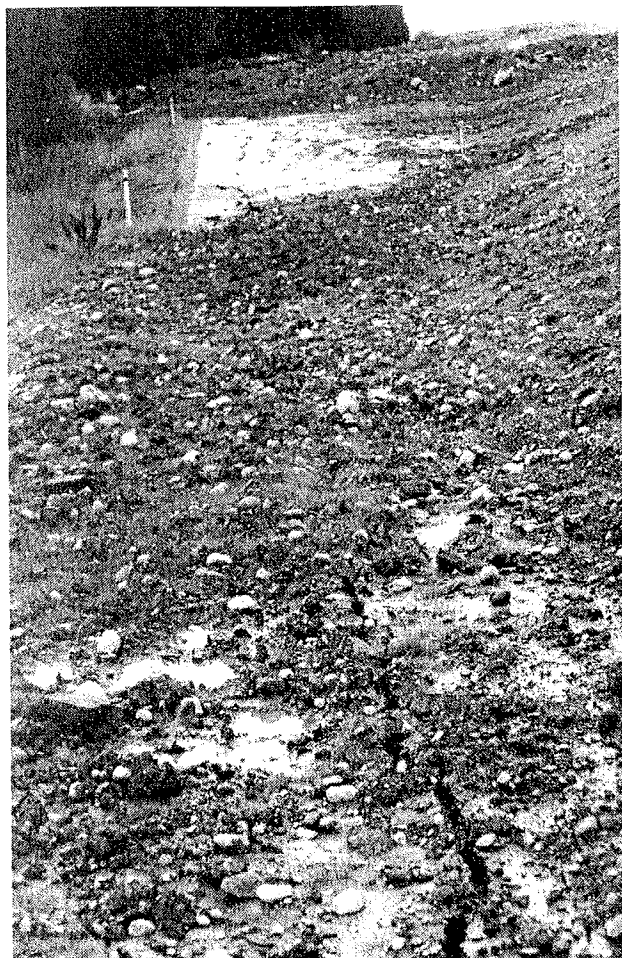
FIGUR B1 :10 Prästtjärn. Spricka i gamla E4 1993-09-06. Vy mot söder.

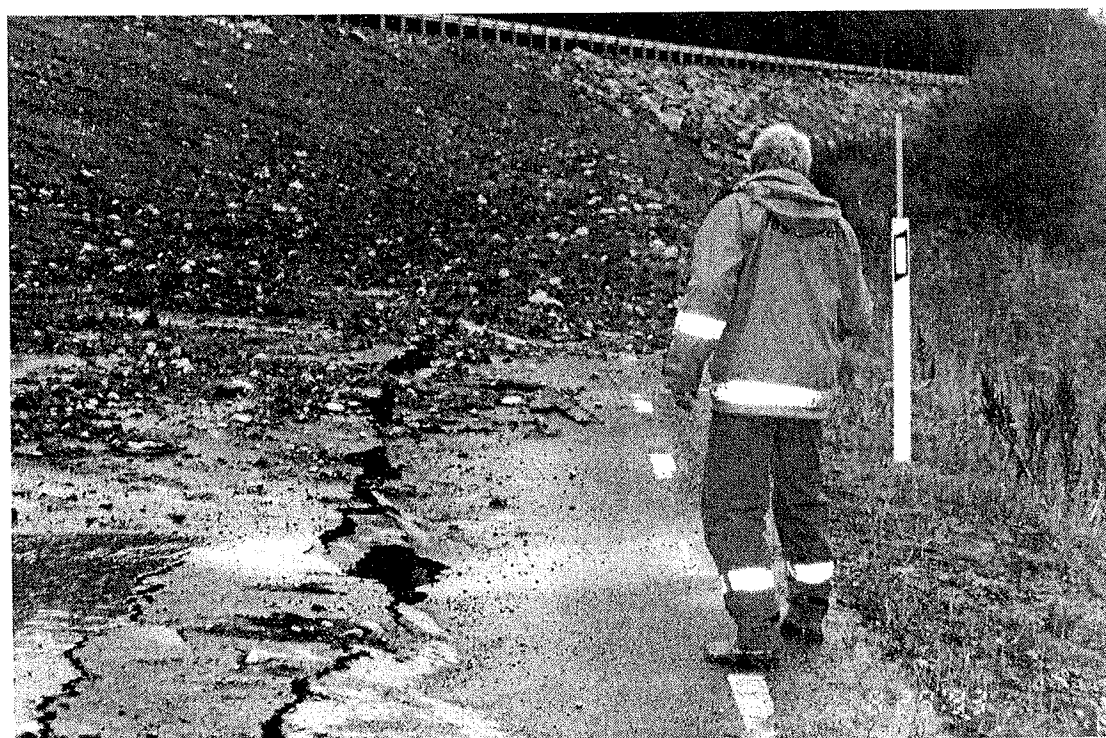
FIGUR B1:10 Prästtjärn. Spricka i gamla E4 1993-09-06. Vy mot norr.

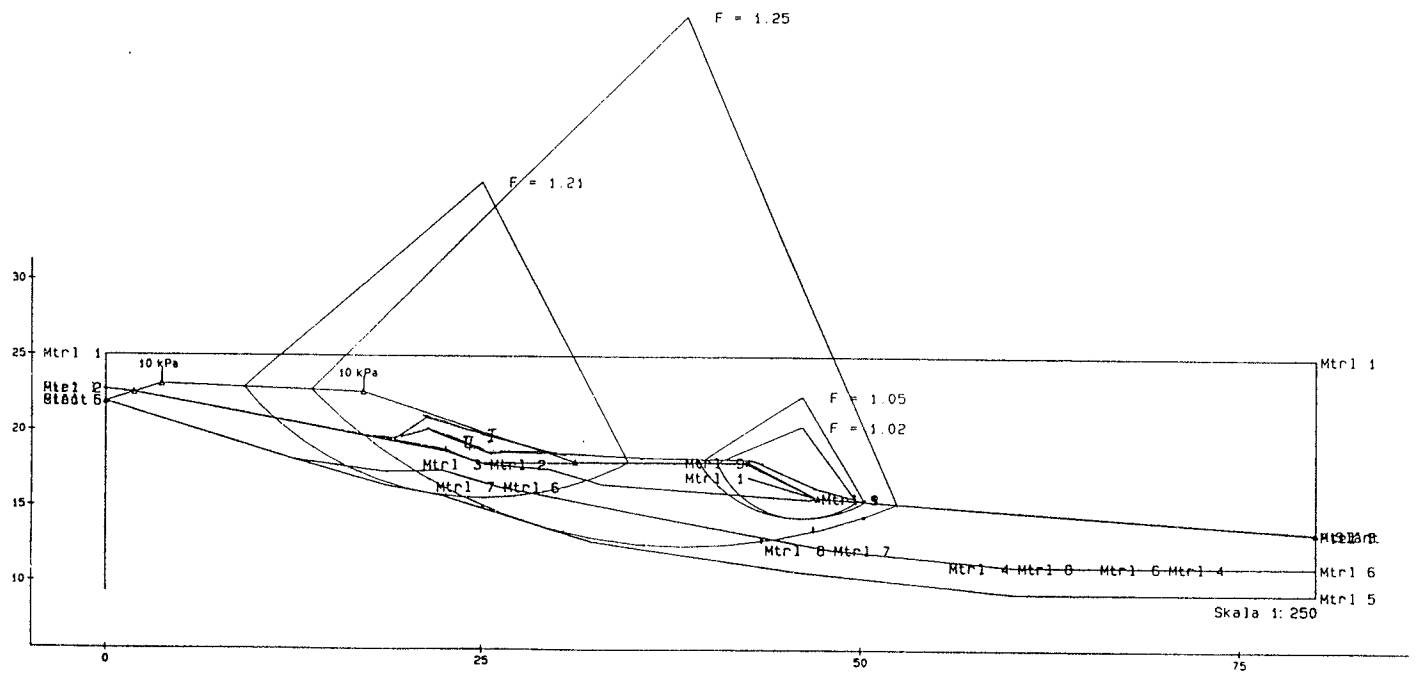
FIGUR B2:1 Stabilitetsberäkning före KC-pelarförstärkning. Sektion 18/800.

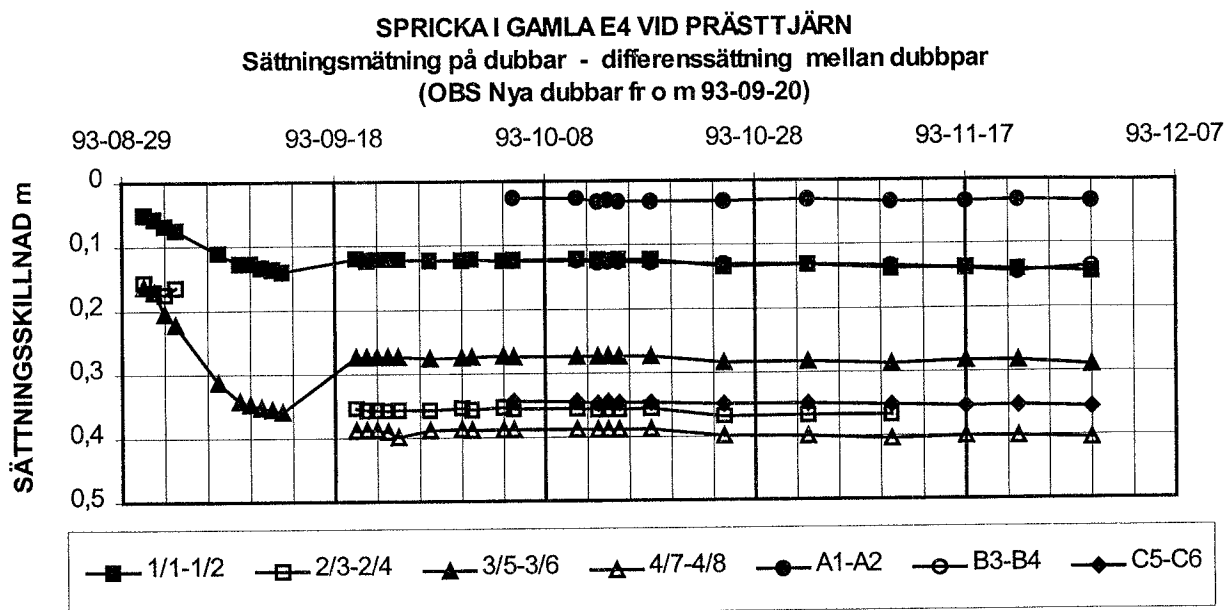
Sättningskillnaden är som störst ca 0,2 m i dubbpar 3/5-3/6. Resultaten visar också, att rörelsen i princip endast pågick i dubbarna närmast Prästtjärn. Det var alltså endast marken nedanför sprickan som rörde sig. Storleken på rörelsen visar också att det är brott i jorden, d v s det är fråga om en skredrörelse.

FIGUR B5:3 Prästtjärn. Sättningsmätning. differenssättning mellan dubbpar.
