## **Säkra bergslänter**

Kunskapsläget och fallstudier

**SGI Publikation 44**

**Linköping 2018**

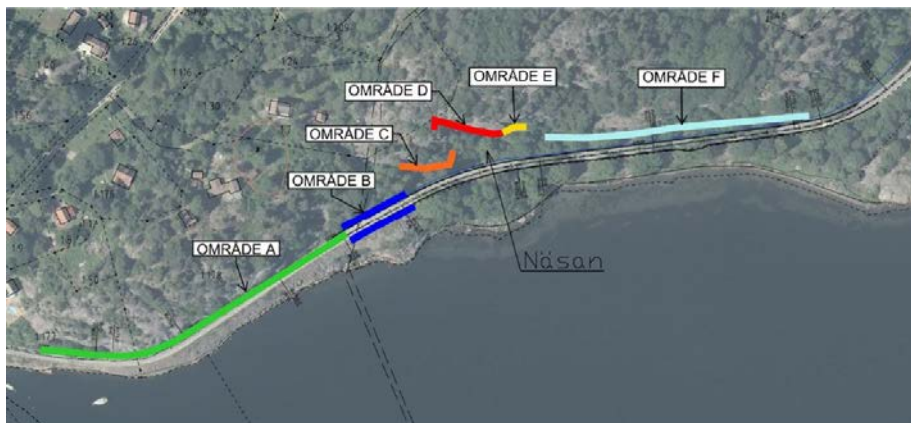
De underlag som använts för att göra beräkningar av blockstabilitet i slänten redovisas i ett Projekterings-PM (WSP, 2016a). Under den besiktning i slänten som genomfördes under 2013 med replättringsteknik, samt under 2016, så bedömdes bland annat egenskaper för de sprickplan som begränsar äldre ras under överhänget och som fortsätter upp under överhänget. Även stabiliteten för övriga delar av område D bedömdes. Det kritiska sprickplanet bakom överhänget bedömdes ha goda hållfastheter och inte vara helt genomgående bakom överhänget, medan strukturerna bakom delar av övriga område D bedömdes ha sämre hållfasthet.

Figur 7. Planbild över det aktuella området, med bergslanter i anslutning till vägen markerade. Område D är det som behandlas här (WSP, 2016b).

Nuvarande insatser som påbörjats hösten 2017 är, förutom ovanstående historik, baserade på en förstudie under 2013 samt besiktningsarbeten och efterföljande analys av sannolikheten för att ras ska inträffa i det aktuella släntområdet. Den tidshorisont som låg till grund för analysen var en teknisk livslängd på 120 år, som motsvarar kravet TLK 120 i exempelvis Trafikverkets TRVK Tunnel 11 (Trafikverket 2011). Trots att risken för ras bedömdes som låg för överhänget i Figur 6, gjorde de stora osäkerheter som förelåg i denna bedömning att man ändå rekommenderade förstärkning med linstag för två större bergpartier, samt en kombination av bergrensning, bultning och nätning för resterande delen av område D i Figur 6.

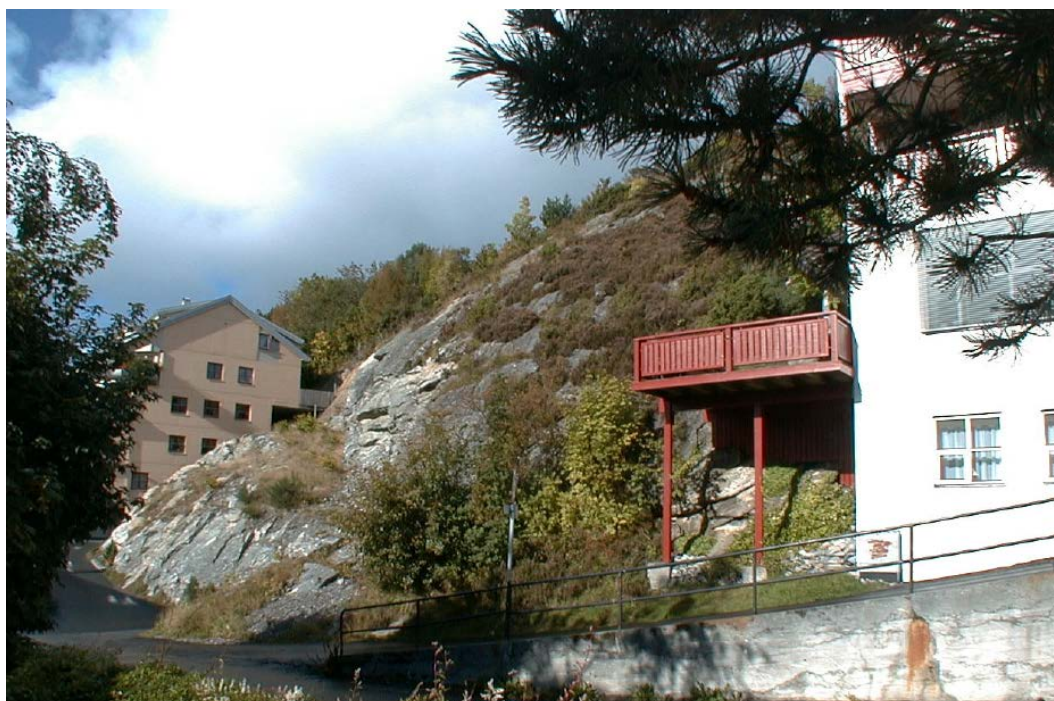
Bygglov för fastigheten, inklusive för den bergschakt som planerades, söktes och beviljades 2002, och påföljande sprängningsarbeten, schakt och byggnation skedde 2002-2004. Den nya byggnaden ligger tätt inpå redan befintliga, bebyggda fastigheter (se Figur 8). Sprängning, loss hållning och förstärkningsarbeten skedde för att medge byggnation av aktuellt bostadshus i nära anslutning till berget.

Bergarten där raset skedde var en högmetamorf gnejs, liknande många av de gnejser som är vanligt förekommande i Sverige. Även vad gäller sprickighet och strukturer i övrigt skulle det lika gärna kunnat vara i Sverige.

Figur 8. Området som det såg ut innan byggnation. Foto: Steinar Trygstad

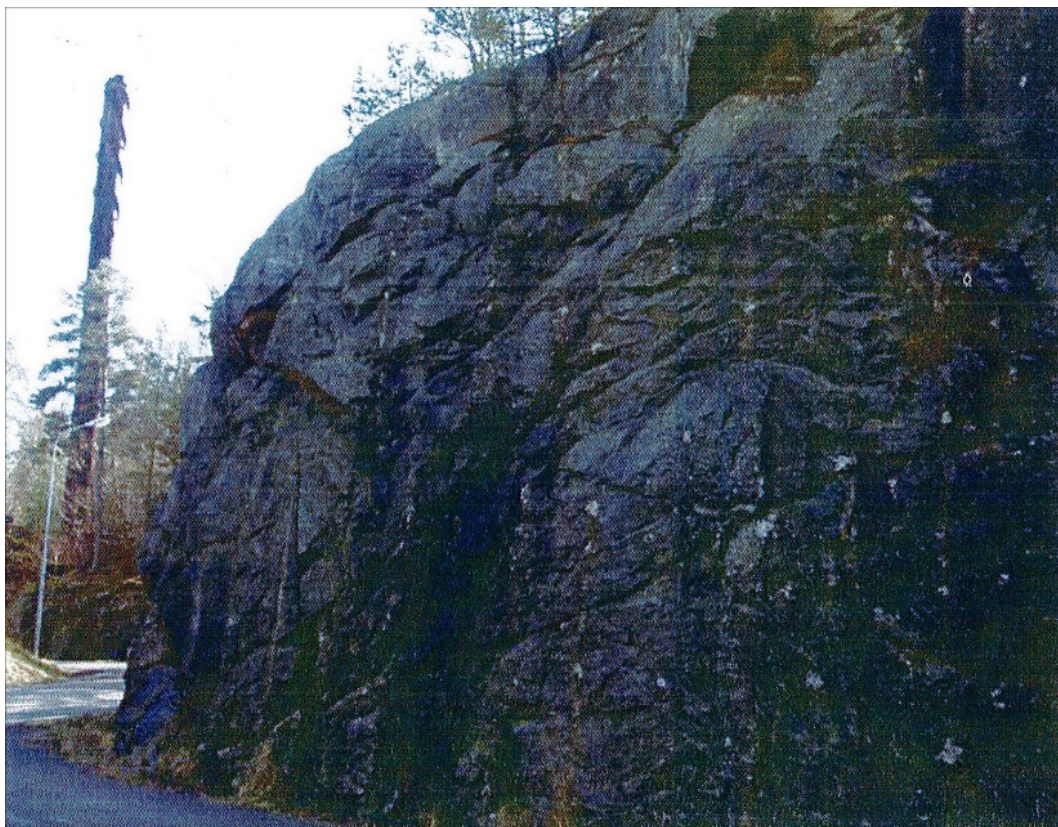
Figur 17. Äldre bild på del av slänten där rasen senare inträffade. Foto: Bergab.

I juni 2012 inträffade ett ras då cirka 30 m<sup>3</sup> rasade ner och hamnade på GC-vägen (Figur 16), varav ett av blocken uppskattades till cirka 25 m<sup>3</sup>. Det genomfördes då en besiktning och ett åtgärdsförslag togs fram som sedan blev underlag för efterföljande förstärkningsarbete och övriga riskreducerande åtgärder. Efter rensning av rasmassor genomfördes viss sprängning och efterföljande handskrotning. Total förstärktes sedan det kvarvarande berget med 35 bultar, upp till 4 meter långa. SGI har inte tagit del av slutbesiktningen av genomförda arbeten.
