**Arbetsrapport 8**  
1998-04-03

**KC-pelarförstärkning av instabil  
slänt. E4, delen Nyland - Ullånger,  
Västernorrlands län.  
Åtgärder och mätningar.**

**Leif Viberg  
Bertil Eriksson  
Stefan Johansson**

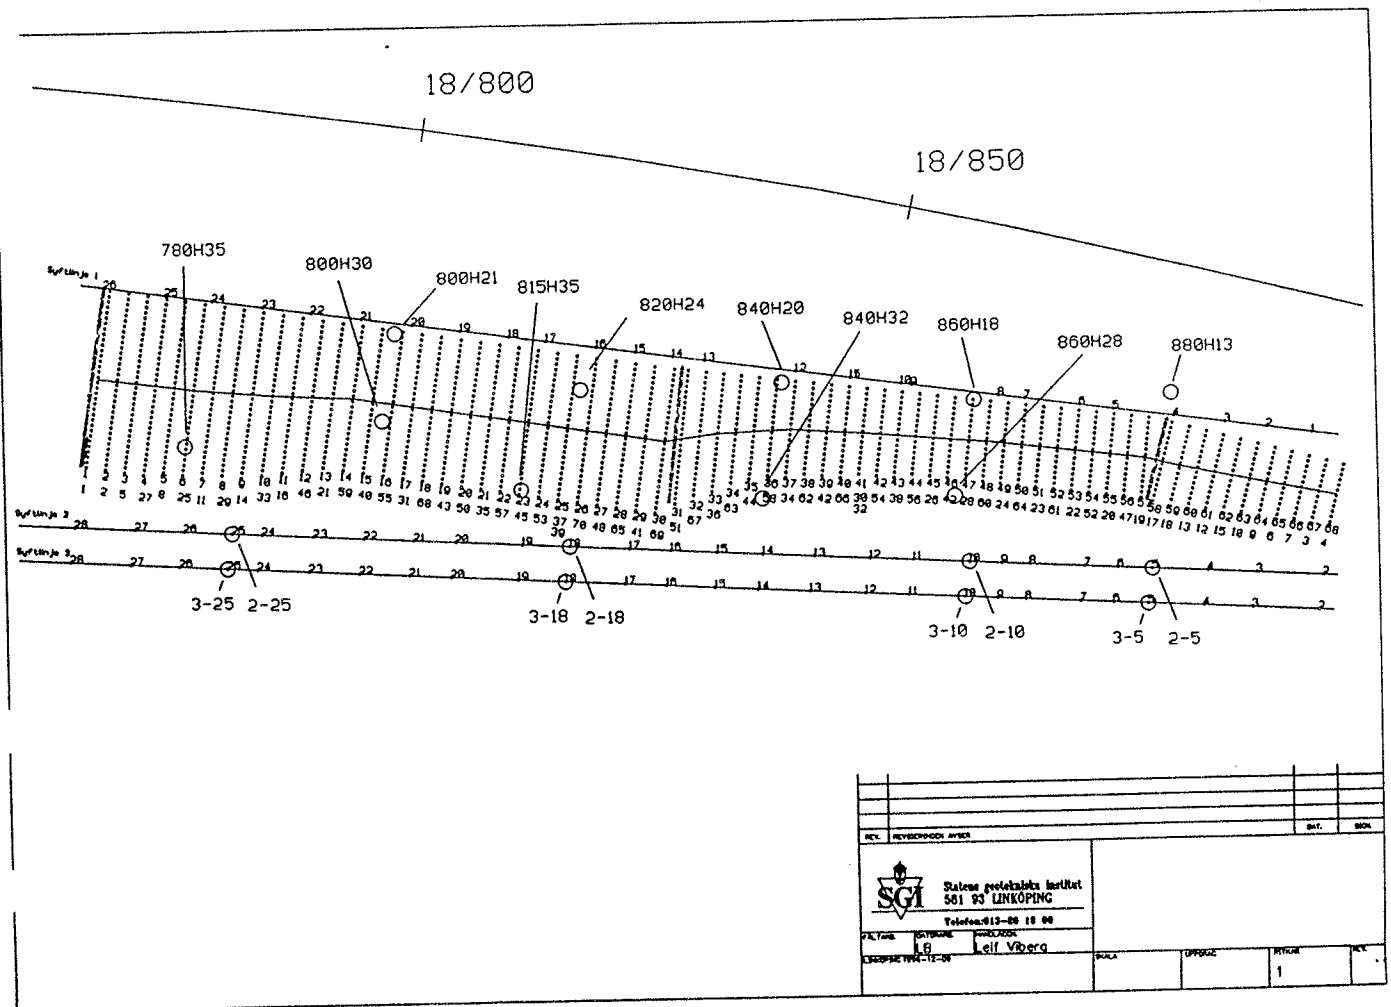
FIGUR 6:1. Plan över pelarrader, syftlinjer med mätpunkter och grundvattenrör. I varje pelarrad är varje enskild pelares centrum markerad. Den undre siffraden under pelarraderna anger ordningsföljden för installationen.

Det visade sig snart efter igångsättningen av pelarinstallationen, att de uppsatta riktvärdena på förändringar i rörelser och grundvattennivåer snabbt överskreds. Den föreskrivna arbetsordningen om installation av varannan pelare måste överges och större avstånd mellan nyligen installerade pelarrader valdes. Den verkliga installationsordningen av pelarraderna redovisas i FIGUR 6:1 och FIGUR B 6:4.

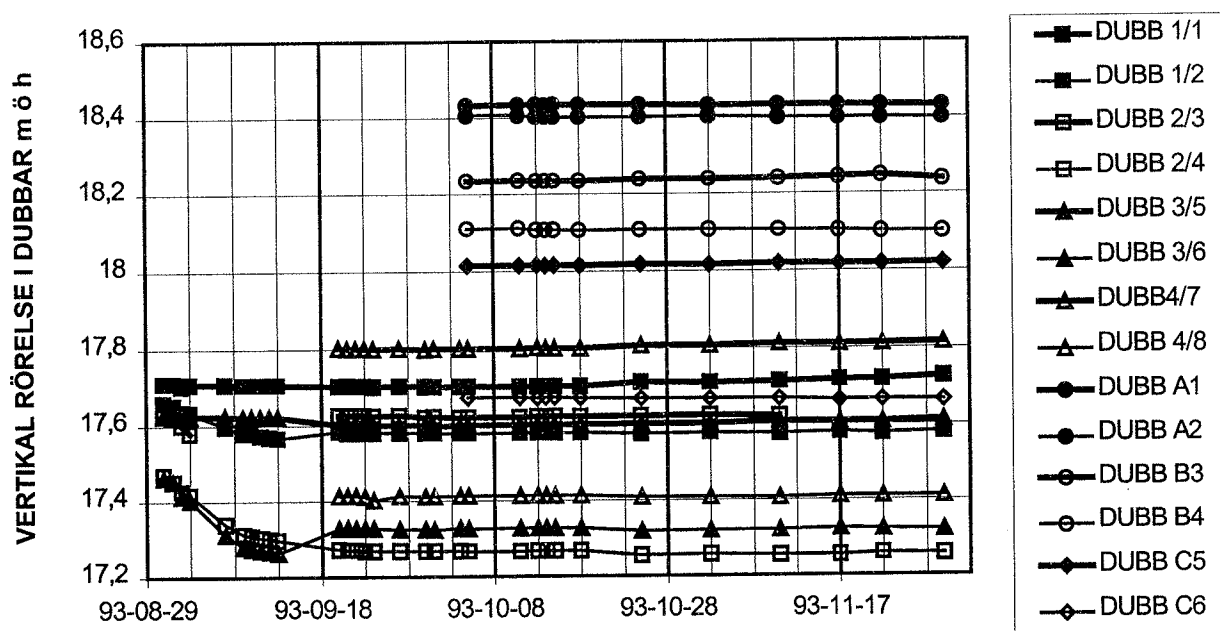
FIGUR B5:4 Prästtjärn. Sättningsmätning. Sättningsbelopp för enskilda dubbar.

Sättningskillnaden är som störst ca 0,2 m i dubbpar 3/5-3/6. Resultaten visar också, att rörelsen i princip endast pågick i dubbarna närmast Prästtjärn. Det var alltså endast marken nedanför sprickan som rörde sig. Storleken på rörelsen visar också att det är brott i jorden, d v s det är fråga om en skredrörelse.

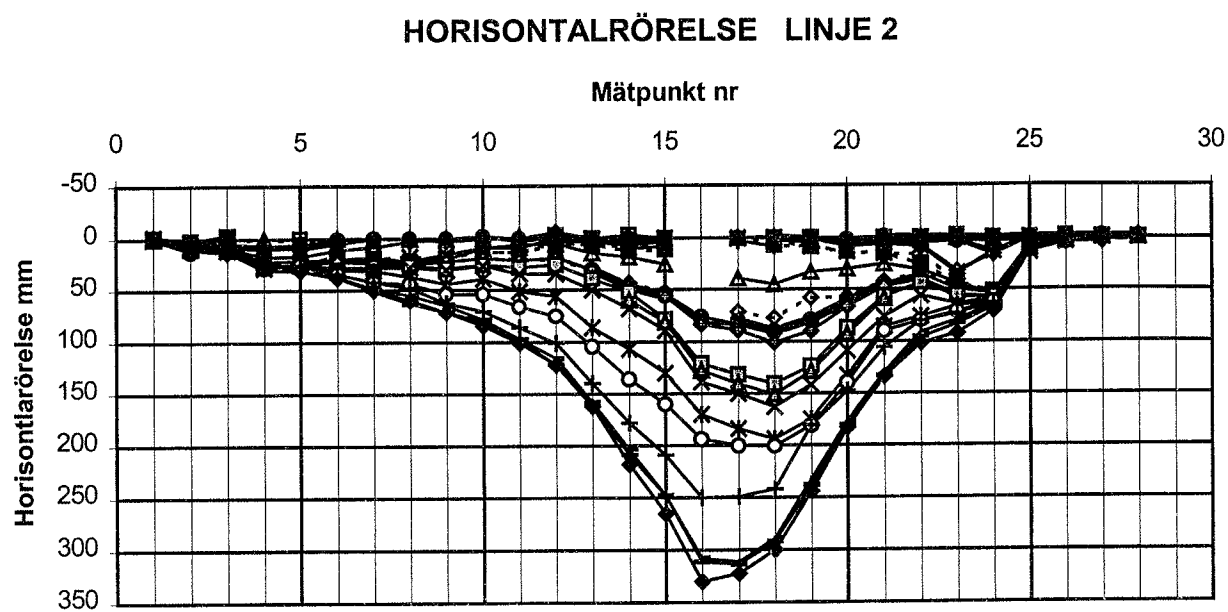
FIGUR B6:1 Prästtjärn. Horisontalrörelse i mätlinje 2 under installation av KC-pelare.

Detsamma gällde i princip också de uppmätta horisontalrörelserna. Rörelserna var direkt förknippade med pelarinstallationen och bromsades snabbt efter installationen. I några fall kunde en viss återgång skönjas. Mätningar efter arbetenas avslutande visar att rörelserna avtog snabbt efter sista pelaraden, men att rörelserna har fortsatt relativt lång tid efteråt, dock med avtagande tendens.

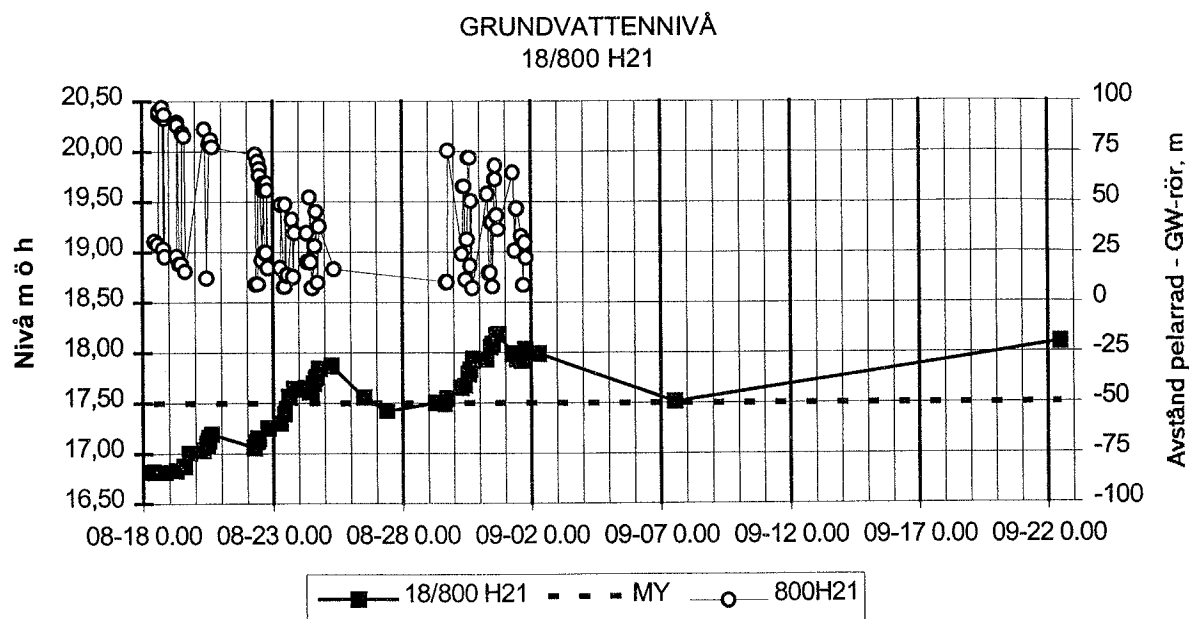
FIGUR B6:9 Prästtjärn. Grundvattennivå i GW-rör 18/800 H21 redovisas på vänstra y-axeln.  
Avståndet mellan aktuell installation av pelarrad och GW-röret redovisas på högra y-axeln.

De stora höjningarna i grundvattennivåerna visade sig vara av momentan natur och nivåerna sjönk relativt snabbt efter pelarsättningen. Då emellertid grundvattennivån vid mätning 1994-09-23 visade en ökande tendens beslöts att utföra dränering, se avsnitt 5.4.6.
