Lerzoner i berganläggningar

**Diskussionsmöte anordnat av IVA
den 7 oktober 1970**

Med stöd av anslag från Styrelsen för teknisk utveckling (STU) påbörjades 1970 ett forskningsprojekt kallat "Stabilisering av berg med vittringszoner". Arbetsgrupp 4 inom förutvarande IVA:s Bergmekanikkommitté har svarat för forskningsprogrammet och har fram till våren 1972 även fungerat som styrgrupp för projektet. Projektnamnet har sedermera ändrats till "Lerzoner i berganläggningar". Arbetet har i huvudsak bedrivits vid Statens geotekniska institut av en särskild forskningsgrupp med Per Ahlberg som projektledare.

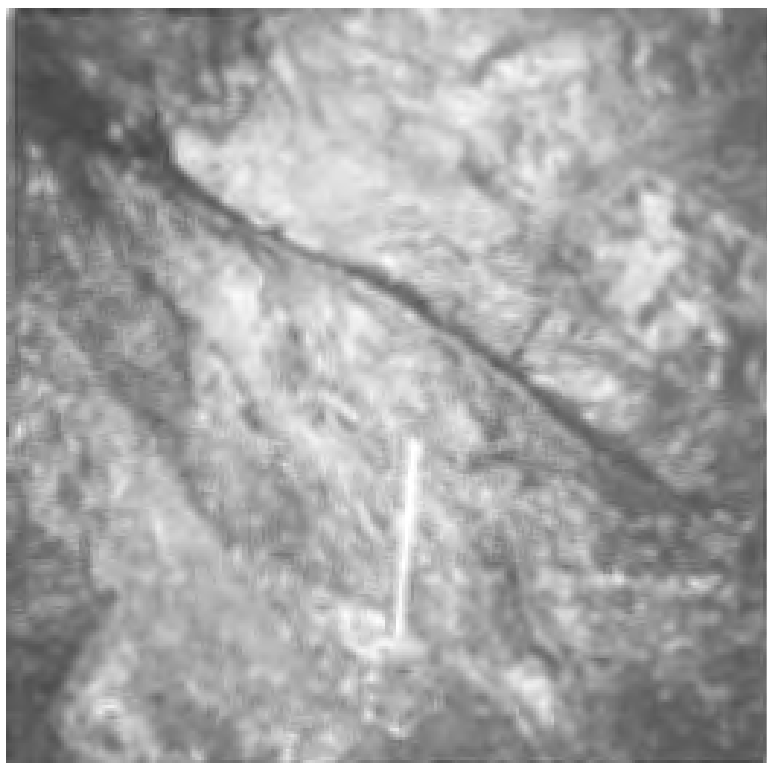
Fig. 2. Skarp gräns (pilen) mellan leromvandlat (nedre delen av bilden) och friskt berg. Letsi kraftstation (Lule älv), avloppstunnel. Foto förf.

Både i Norge (Brekke, 1965b) och i Sverige kan man observera lerzoner av två principiellt olika typer. I det ena fallet har zonen en skarp gräns till det omgivande friska berget (fig. 2) och i det andra är övergången diffus till ett mer eller mindre omvandlat sidoberg (fig. 3). Detta behöver i och för sig inte betyda olika uppkomstsätt; i Bergforsen förekommer båda typerna sida vid sida (v. Eckermann, 1958) och är båda av hydrotermalt ursprung. Själva omvandlingen kan ske på olika sätt, bilda olika mönster (fig. 4 och 5).

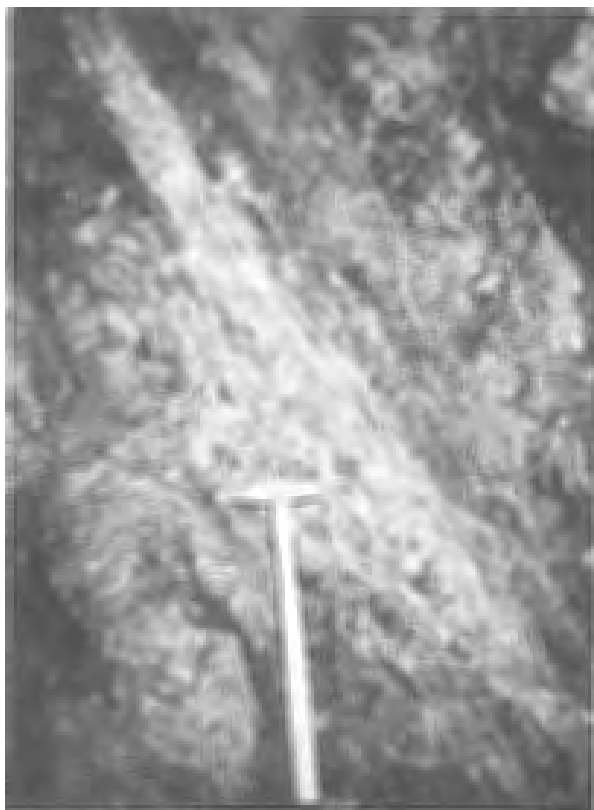
Fig. 3. Diffusa gränser mellan leromvandlat och friskt berg. Seitevare kraftstation (Blackälven), inspektionstunnel. Foto förf.

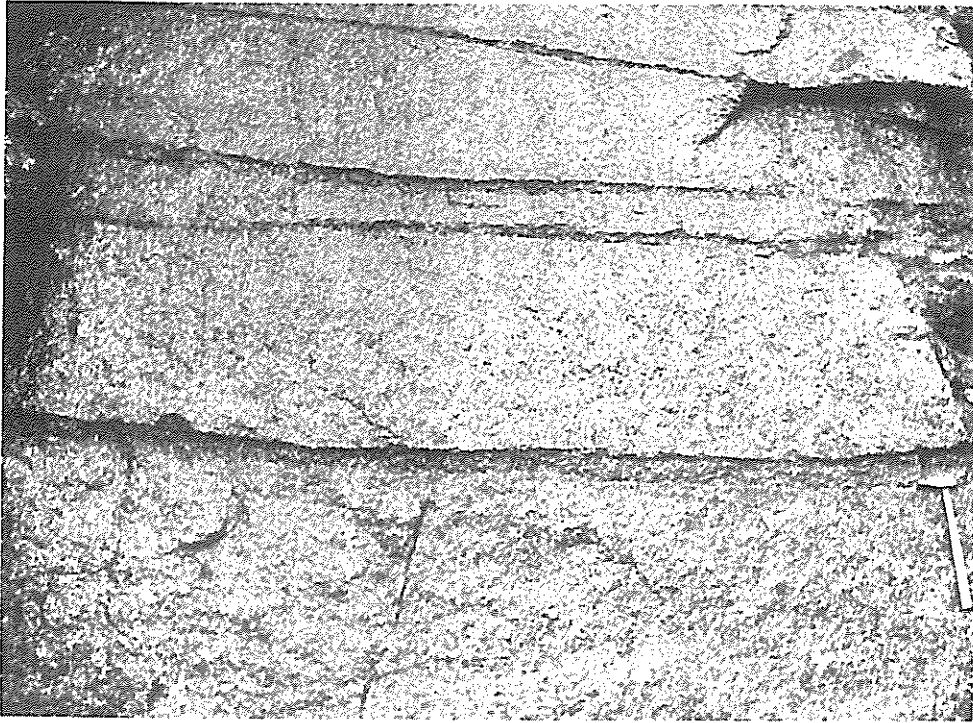
Fig. 5. Smala vittrade stråk i frisk granit. Bastusels kraftstation (Skellefte älv), avloppstunnel. Foto förf.

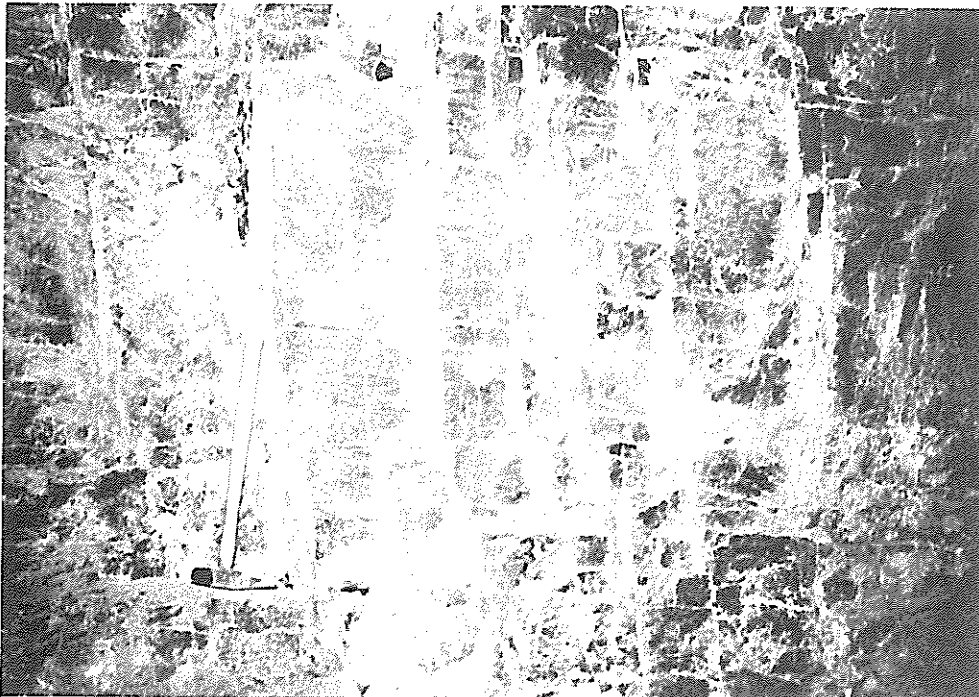
Fig. 8. Kaolinvittrade sprickor i gnejs ca 90 m under bergsytan. Stornorrfors kraftstation (Ume älv). Foto förf.

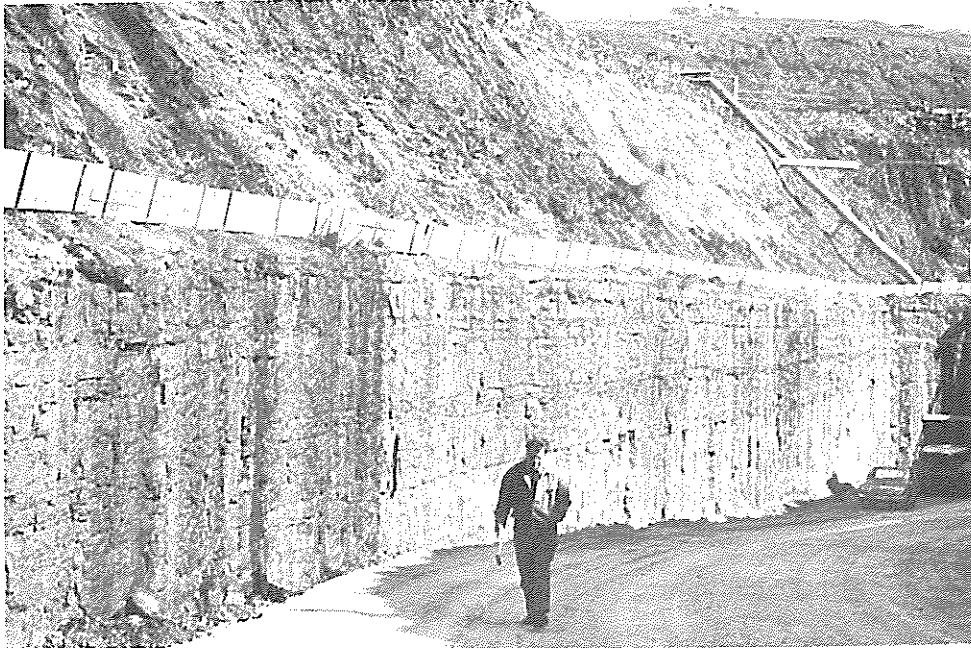
Fig. 10. Bergskärning i Kvarntorp (Närke). Den vertikala väggen nederst i skärningen bildas av underkambrisk sandsten med en del leriga skiktytor. Sluttningen ovanför väggen består av lätt sönderfallande mellankambrisk lerskiffer. Överst en lägre, vertikal, vägg av alunskiffer. I bakgrunden fyllningsmassor av alunskiffer. Foto förf.

Det vittrade berget har alltid varit utsatt för erosion, och det eroderade materialet har avsatts i form av sediment. De äldsta av dessa ingår normalt såsom metamorfa bergarter (glimmerskiffer, gnejs m m) i urberget. Ibland kan dock även prekambrisk sedimentära leror vara förvånansvärt väl bibehållna (Lindqvist, 1961). I yngre bergarter däremot är det ganska gott om mer eller mindre konsoliderad lera (lera, skifferlera, lerskiffer, märgel) i olika lagerföljder (fig. 10 och 11).

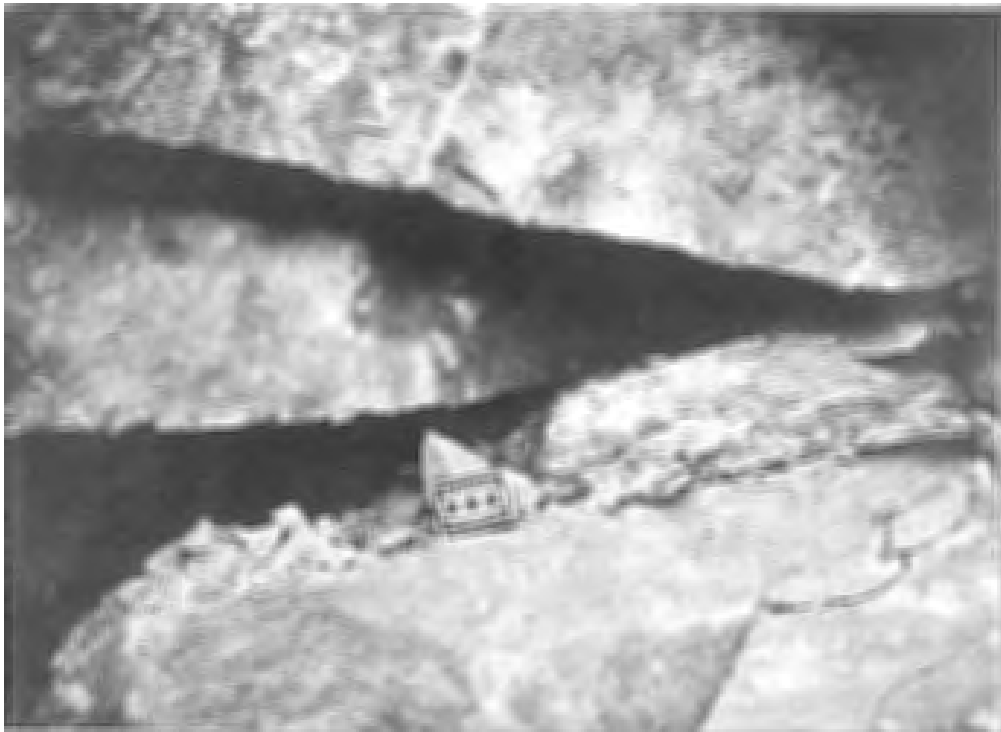
Fig. 14. Varvig sedimentär lera i en spricka i Sjöfalls-sandstenen, ungefär 5 m under bergytan. Satisjaure regleringsdamm, utskov. Foto förf.

Det förekommer även att kvartära avlagringar finns som sprickfyllnader i berget, någon gång flera tiotals meter under bergytan (fig. 12, 13 och 14; Morfeldt, 1962; Morfeldt, Nordin & Roosaar, 1967). Det är då, till skillnad mot "normala" sprickfyllnader, vanligen fråga om väl sorterat material. Sådana sprickfyllnader är ur stabilitetssynpunkt, och kanske främst ur erosions-synpunkt, ofta farligare än sprickfyllnader av krossat och vittrat berg.

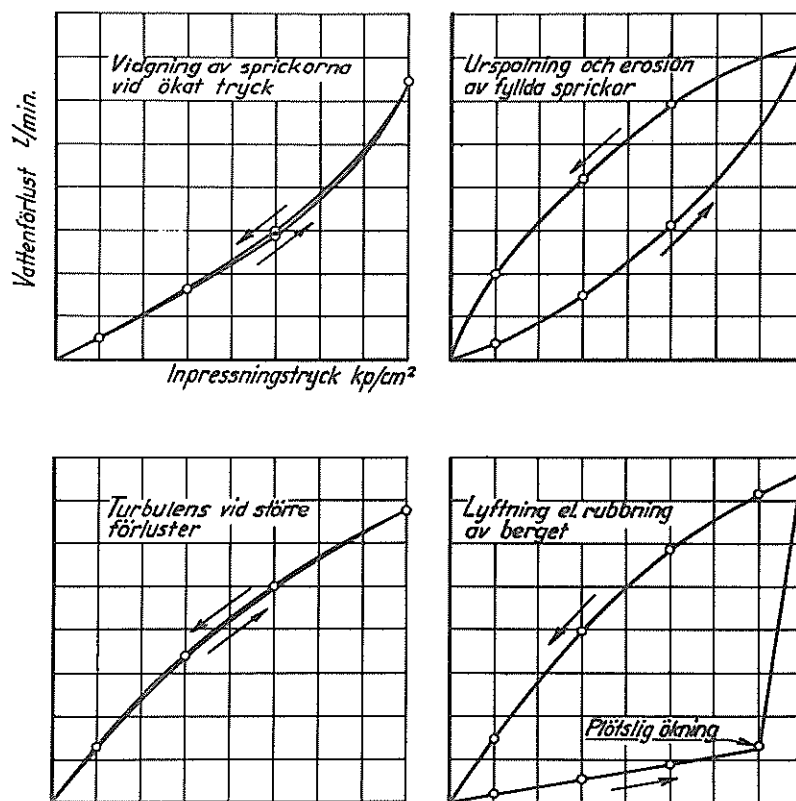
Fig. 17. Tolkning av resultat vid vattentärlustmätning under stegvis ökat respektive minskat tryck. Enligt Statens Vattenfallsverk (1968).

Vid undersökning av mindre sprick- och lerzoner är man i väsentlig mån hänvisad till borrhål. En viss uppfattning av sprickzoners natur får man genom att observera vad som händer vid vatteninpressning i borrhål med ett successivt ökat och minskat tryck (fig. 17). Borrhål kan även inspekteras visuellt genom borrh-

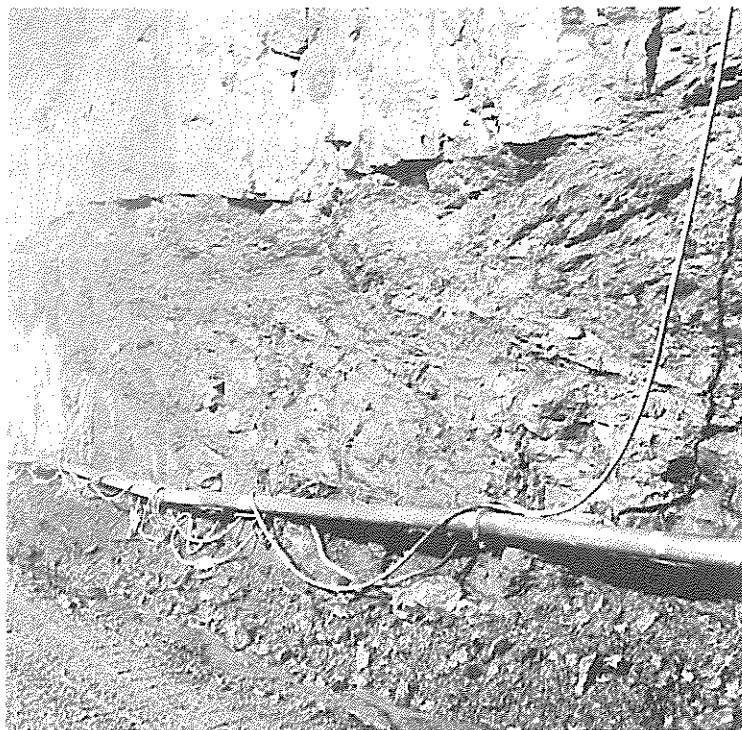
Fig. 18. Överskjutningszon under mylonitskollan väsentligen bestående av krossad, delvis grafitisk, skiffer (sannolikt från Hyolithesonen). Jmf. fig. 6 och 19. Tunneln Suorva-Vietas, sekt. 3 + 970 m. Foto H. Olofsson.

Relativt smala icke svällande och mindre erosionskänsliga zoner säkras vanligen med en ganska tunn, oarmerad eller nätarmerad, sprutbetong (fig. 18 och 19). Ifall skarpt avgränsade svällande eller erosionskänsliga högst någon decimeter breda lerzoner ligger i gott berg synes det i åtskilliga fall vara tillräckligt att, efter utkratsning till ett djup av minst 1 - 1,5 gånger bredden, fylla dem med oarmerad betong. Vid bredare zoner bör dessa plomberingar förankras i sidoberget, och om bredden överstiger ca en halv meter användes som regel någon form av armering, eventuellt i kombination med stödvalv. Lokala förhållanden avgör när det kan anses vara lämpligt att klä in hela tunneln eventuellt i kombination med bultning. Det finns även åsikten, att man snarast efter utsprängning bör täcka dåligt berg med tunn sprutbetong (Alberts, 1965; Kramers, 1967).

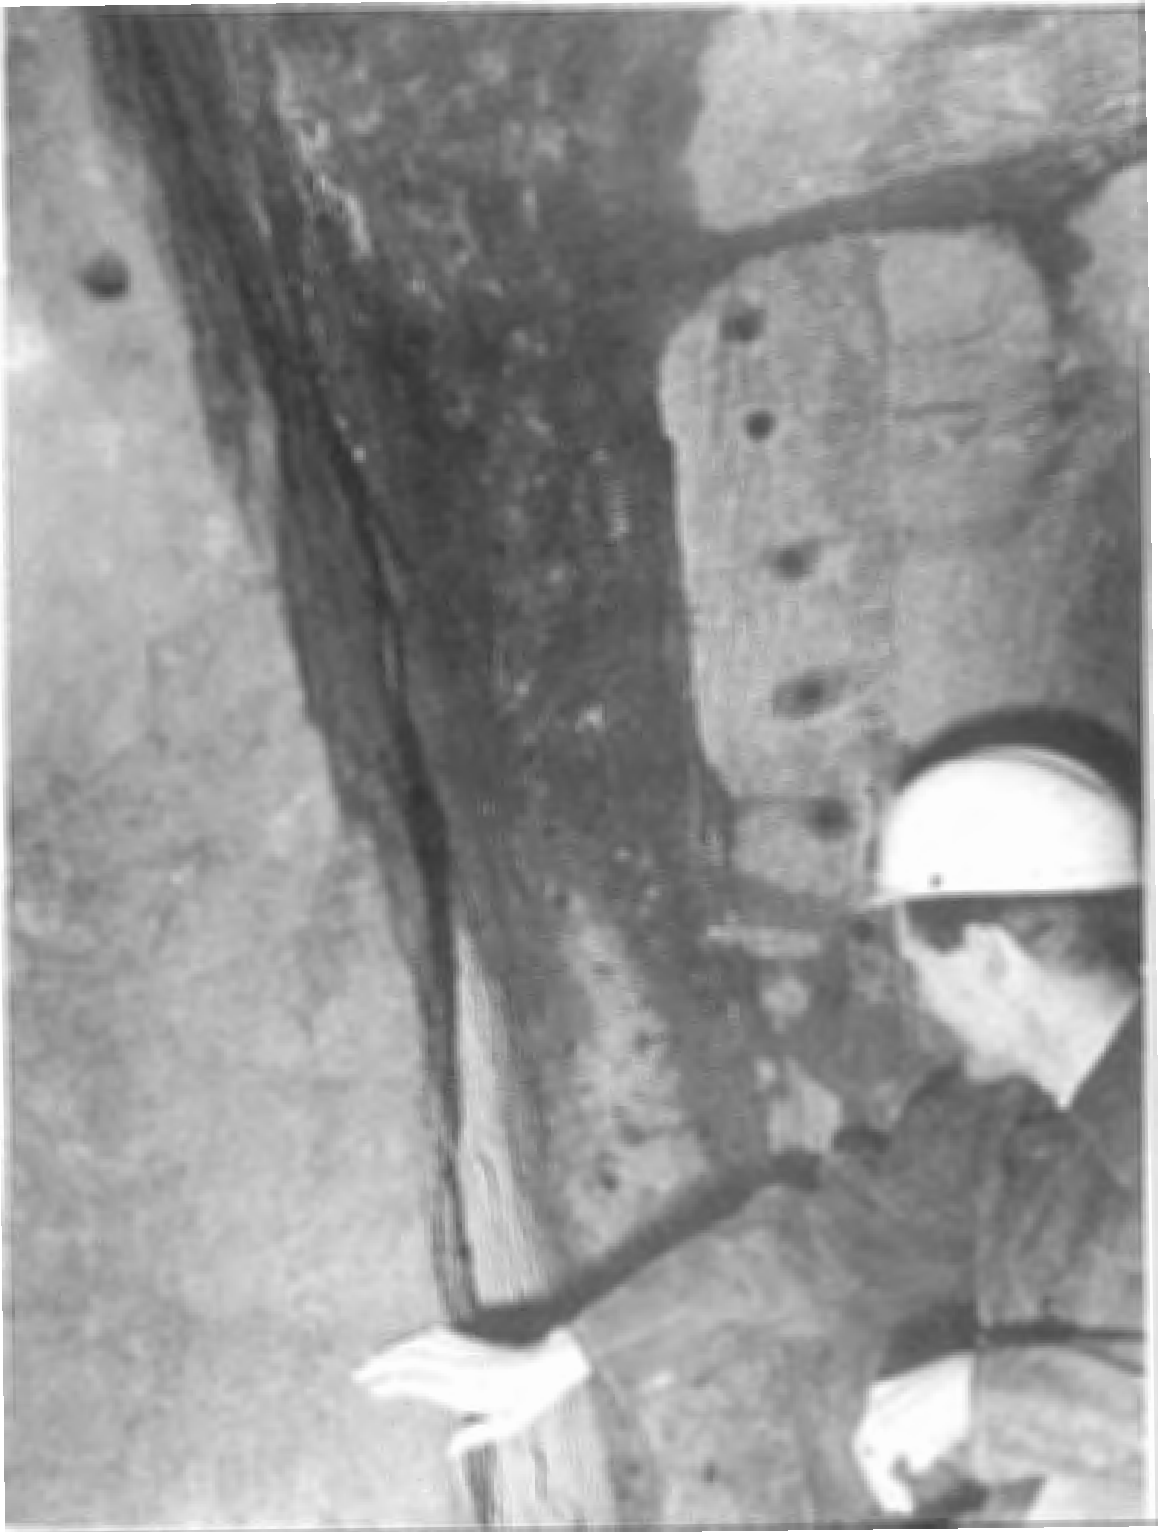
Fig. 7. I det fasta berget skarpt avgränsad zon med svällande egenskaper.

Vid utsprängandet av en oljelagringsanläggning i berg (Morfeldt, 1965) påträffades meterbredda vittringszoner där berget hade svällande egenskaper (fig. 6 och 7).

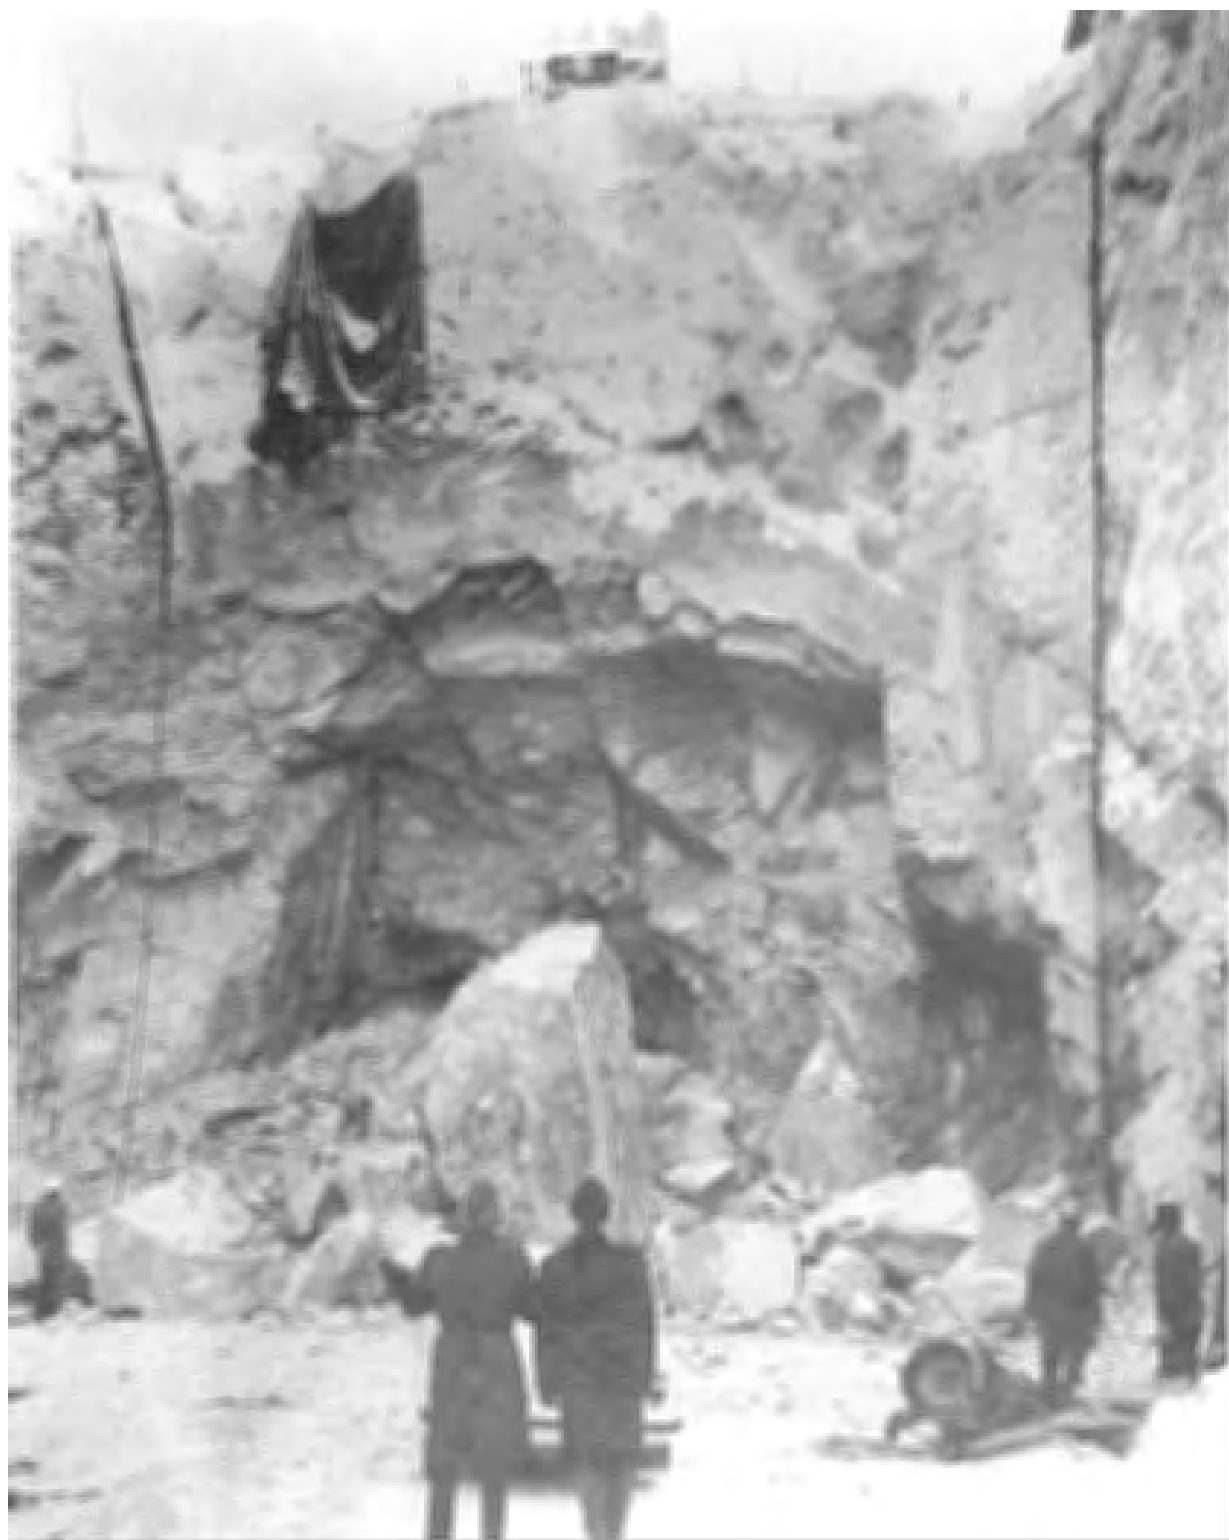
Fig. 2. Bergras i avloppstunnel vid Hällby kraftverksbygge.
Raset orsakades av lerfyllda sprickor i berget.
